**PROYECTO DE  
ORDENAMIENTO  
Y  
MEJORAMIENTO  
DE LA IMAGEN  
URBANA DE  
TUXPAN  
1999-2004**

**Proyecto de Ordenamiento y Mejoramiento de la Imagen Urbana de Tuxpan 1999-2004.**

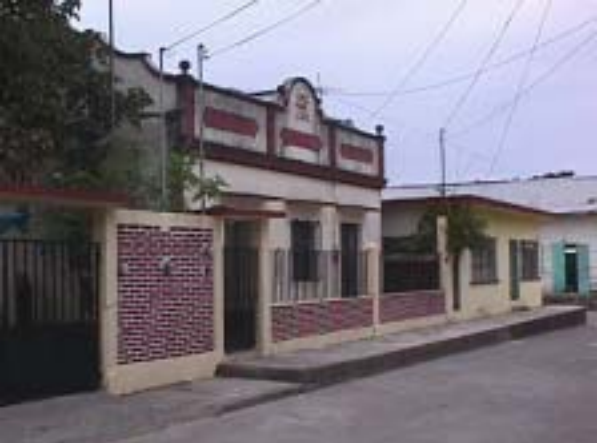
Bueno      ( <b>x</b> )	Federal      ( )	Arquitectura
Regular      ( )	Estatad      ( )	Contemporánea
Malo      ( )	Municipal      ( )	
Peligroso      ( )	Privado      ( <b>x</b> )	
<b>7. Forma de la planta</b>

Cuadrada      ( <b>x</b> )		
En escuadra      ( )		
En C      ( )		
Rectangular      ( )

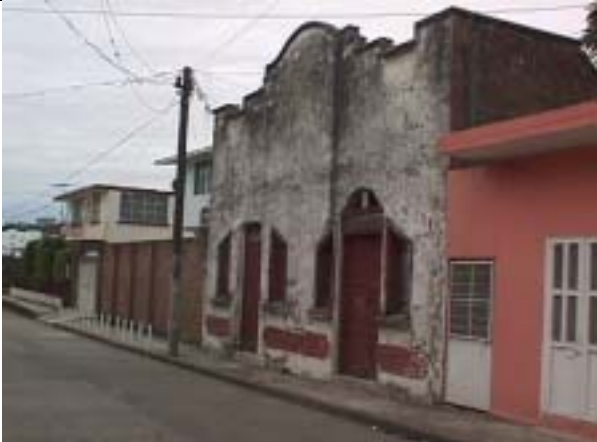
Regular	( )																	
Malo	( <b>x</b> )																	
Peligroso	( )																	
Federal	( )																	
Estatal	( )																	
Municipal	( )																	
Privado	( <b>x</b> )																	
<b>7. Forma de la planta</b>  Cuadrada ( <b>x</b> ) En escuadra ( ) En C ( ) Rectangular ( )

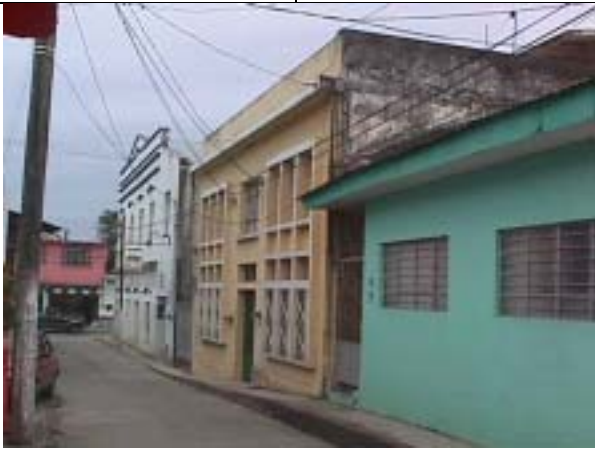
Regular	( )																	
Malo	( )																	
Peligroso	( )																	
Federal	( )																	
Estatal	( )																	
Municipal	( )																	
Privado	( <b>x</b> )																	
<b>7. Forma de la planta</b>  Cuadrada ( ) En escuadra ( ) En C ( ) Rectangular ( <b>x</b> )

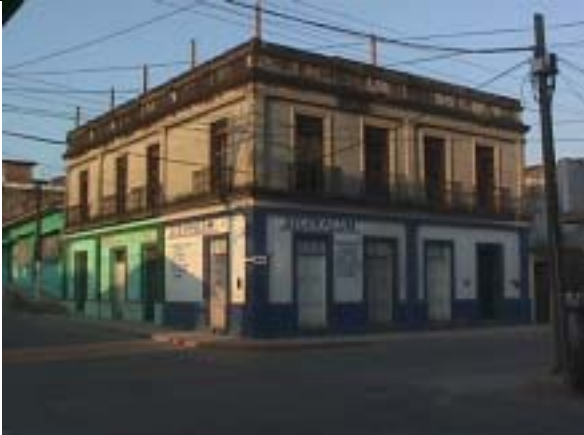
Bueno	( )																	
Regular	( <b>x</b> )																	
Malo	( )																	
Peligroso	( )																	
Federal	( )																	
Estatal	( )																	
Municipal	( )																	
Privado	( <b>x</b> )																	
<b>7. Forma de la planta</b>  Cuadrada ( ) En escuadra ( ) En C ( <b>x</b> ) Rectangular ( )

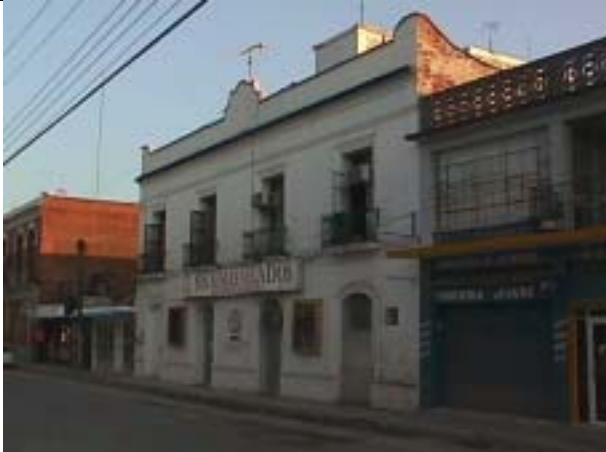
Bueno	Regular	Malo	Fachada	( <b>x</b> )	( )	( )	Muros	( <b>x</b> )	( )	( )	Cubierta	( <b>x</b> )	( )	( )
	Bueno	Regular	Malo															
Fachada	( <b>x</b> )	( )	( )															
Muros	( <b>x</b> )	( )	( )															
Cubierta	( <b>x</b> )	( )	( )															
	Otros elementos: columnas de sección cuadrada, Corredor y molduras.																	
<b>4. Observaciones generales</b>	<b>5. Aspectos legales</b>	<b>6. Contexto inmediato</b>																
Estado actual:	Régimen de propiedad	Zona comercial																
Bueno ( <b>x</b> )	Federal ( )																	
Regular ( )	Estatad ( )																	
Malo ( )	Municipal ( )																	
Peligroso ( )	Privado ( <b>x</b> )																	
<b>7. Forma de la planta</b>

Cuadrada ( )																		
En escuadra ( <b>x</b> )																		
En C ( )																		
Rectangular ( )

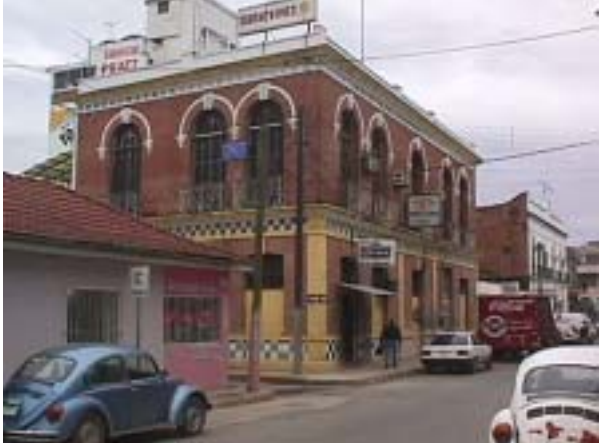
Otros elementos: Repisones y molduras.		Bueno	Regular	Malo	Fachada	( <b>x</b> )	( )	( )	Muros	( <b>x</b> )	( )	( )	Cubierta	( <b>x</b> )	( )	( )
			Bueno	Regular	Malo													
Fachada	( <b>x</b> )	( )	( )															
Muros	( <b>x</b> )	( )	( )															
Cubierta	( <b>x</b> )	( )	( )															
<b>5. Aspectos legales</b> Régimen de propiedad  Federal ( ) Estatal ( ) Municipal ( ) Privado ( <b>x</b> )		<b>6. Contexto inmediato</b>  Zona comercial																
<b>7. Forma de la planta</b>  Cuadrada ( ) En escuadra ( ) En C ( ) Rectangular ( <b>x</b> )

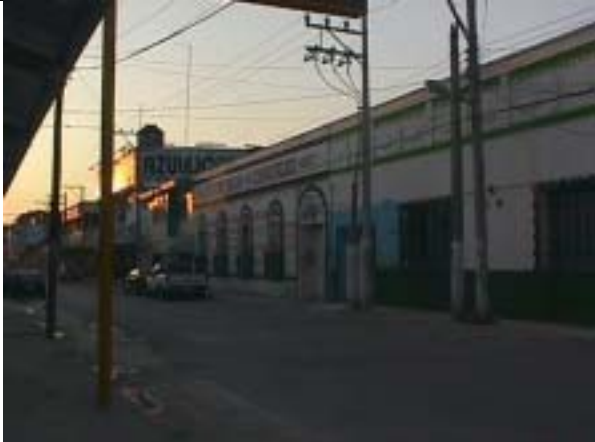
Bueno	Regular	Malo															
Fachada	( <b>x</b> )	( )	( )															
Muros	( <b>x</b> )	( )	( )															
Cubierta	( <b>x</b> )	( )	( )															
<b>4. Observaciones generales</b>  Estado actual: <table border="0" style="width: 100%;"> <tbody> <tr> <td>Bueno</td> <td>( <b>x</b> )</td> </tr> <tr> <td>Regular</td> <td>( )</td> </tr> <tr> <td>Malo</td> <td>( )</td> </tr> <tr> <td>Peligroso</td> <td>( )</td> </tr> </tbody> </table>	Bueno	( <b>x</b> )	Regular	( )	Malo	( )	Peligroso	( )	<b>5. Aspectos legales</b> Régimen de propiedad <table border="0" style="width: 100%;"> <tbody> <tr> <td>Federal</td> <td>( )</td> </tr> <tr> <td>Estatal</td> <td>( )</td> </tr> <tr> <td>Municipal</td> <td>( )</td> </tr> <tr> <td>Privado</td> <td>( <b>x</b> )</td> </tr> </tbody> </table>	Federal	( )	Estatal	( )	Municipal	( )	Privado	( <b>x</b> )	<b>6. Contexto inmediato</b>  Zona mixto
Bueno	( <b>x</b> )

Regular	( )																	
Malo	( )																	
Peligroso	( )																	
Federal	( )																	
Estatal	( )																	
Municipal	( )																	
Privado	( <b>x</b> )																	
<b>7. Forma de la planta</b>  Cuadrada ( <b>x</b> ) En escuadra ( ) En C ( ) Rectangular ( )

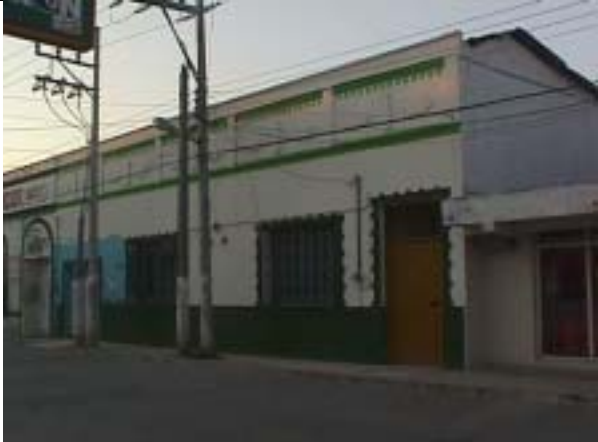
Otros elementos: Dentículos, arcos en puertas, balcones, molduras, columnas.			Bueno	Regular	Malo	Fachada	( <b>x</b> )	( )	( )	Muros	( <b>x</b> )	( )	( )	Cubierta	( <b>x</b> )	( )	( )
	Bueno	Regular	Malo															
Fachada	( <b>x</b> )	( )	( )															
Muros	( <b>x</b> )	( )	( )															
Cubierta	( <b>x</b> )	( )	( )															
<b>4. Observaciones generales</b>  Estado actual: Bueno ( <b>x</b> ) Regular ( ) Malo ( ) Peligroso ( )	<b>5. Aspectos legales</b> Régimen de propiedad  Federal ( ) Estatal ( ) Municipal ( ) Privado ( <b>x</b> )	<b>6. Contexto inmediato</b>  Zona comercial																
<b>7. Forma de la planta</b>  Cuadrada ( ) En escuadra ( ) En C ( ) Rectangular ( <b>x</b> )

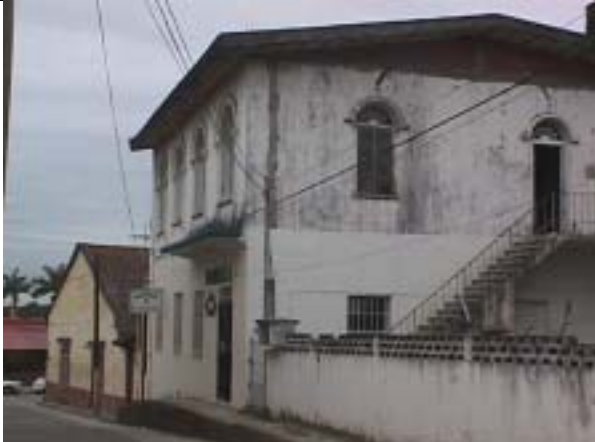
Bueno	Regular	Malo															
Fachada	( <b>x</b> )	( )	( )															
Muros	( <b>x</b> )	( )	( )															
Cubierta	( <b>x</b> )	( )	( )															
<b>4. Observaciones generales</b>  Estado actual: <table style="width: 100%; border-collapse: collapse;"> <tbody> <tr> <td style="width: 60%;">Bueno</td> <td style="width: 15%; text-align: center;">( <b>x</b> )</td> </tr> <tr> <td>Regular</td> <td style="text-align: center;">( )</td> </tr> <tr> <td>Malo</td> <td style="text-align: center;">( )</td> </tr> <tr> <td>Peligroso</td> <td style="text-align: center;">( )</td> </tr> </tbody> </table>	Bueno	( <b>x</b> )	Regular	( )	Malo	( )	Peligroso	( )	<b>5. Aspectos legales</b> Régimen de propiedad <table style="width: 100%; border-collapse: collapse;"> <tbody> <tr> <td style="width: 60%;">Federal</td> <td style="width: 15%; text-align: center;">( )</td> </tr> <tr> <td>Estatad</td> <td style="text-align: center;">( )</td> </tr> <tr> <td>Municipal</td> <td style="text-align: center;">( )</td> </tr> <tr> <td>Privado</td> <td style="text-align: center;">( <b>x</b> )</td> </tr> </tbody> </table>	Federal	( )	Estatad	( )	Municipal	( )	Privado	( <b>x</b> )	<b>6. Contexto inmediato</b>  Zona comercial

Bueno	( <b>x</b> )																	
Regular	( )																	
Malo	( )																	
Peligroso	( )																	
Federal	( )																	
Estatad	( )																	
Municipal	( )																	
Privado	( <b>x</b> )																	
<b>7. Forma de la planta</b>  Cuadrada ( <b>x</b> ) En escuadra ( ) En C ( ) Rectangular ( )

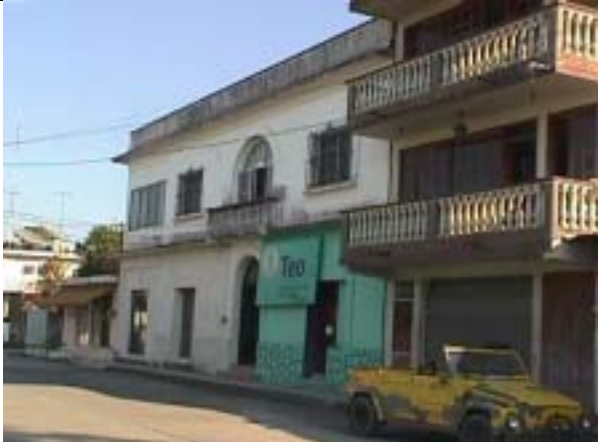
Otros elementos: Balcón central, friso, columnas adosadas, molduras.		Bueno	Regular	Malo	Fachada	( <b>x</b> )	( )	( )	Muros	( <b>x</b> )	( )	( )	Cubierta	( <b>x</b> )	( )	( )
	Bueno	Regular	Malo															
Fachada	( <b>x</b> )	( )	( )															
Muros	( <b>x</b> )	( )	( )															
Cubierta	( <b>x</b> )	( )	( )															
<b>4. Observaciones generales</b>	<b>5. Aspectos legales</b>	<b>6. Contexto inmediato</b>																
Estado actual: Bueno ( <b>x</b> ) Regular ( ) Malo ( ) Peligroso ( )	Régimen de propiedad Federal ( ) Estatal ( ) Municipal ( ) Privado ( <b>x</b> )	Zona comercial																
<b>7. Forma de la planta</b>

Cuadrada ( ) En escuadra ( ) En C ( ) Rectangular ( <b>x</b> )

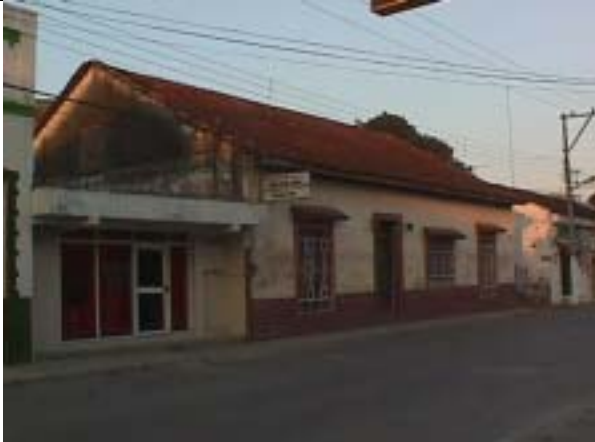
Bueno	Regular	Malo															
Fachada	( <input checked="" type="checkbox"/> )	( )	( )															
Muros	( <input checked="" type="checkbox"/> )	( )	( )															
Cubierta	( <input checked="" type="checkbox"/> )	( )	( )															
<b>4. Observaciones generales</b>  Estado actual: <table border="0"> <tbody> <tr> <td>Bueno</td> <td>( <input checked="" type="checkbox"/> )</td> </tr> <tr> <td>Regular</td> <td>( )</td> </tr> <tr> <td>Malo</td> <td>( )</td> </tr> <tr> <td>Peligroso</td> <td>( )</td> </tr> </tbody> </table>	Bueno	( <input checked="" type="checkbox"/> )	Regular	( )	Malo	( )	Peligroso	( )	<b>5. Aspectos legales</b> Régimen de propiedad <table border="0"> <tbody> <tr> <td>Federal</td> <td>( )</td> </tr> <tr> <td>Estatal</td> <td>( )</td> </tr> <tr> <td>Municipal</td> <td>( )</td> </tr> <tr> <td>Privado</td> <td>( <input checked="" type="checkbox"/> )</td> </tr> </tbody> </table>	Federal	( )	Estatal	( )	Municipal	( )	Privado	( <input checked="" type="checkbox"/> )	<b>6. Contexto inmediato</b>  Zona comercial

Bueno	( <input checked="" type="checkbox"/> )																	
Regular	( )																	
Malo	( )																	
Peligroso	( )																	
Federal	( )																	
Estatal	( )																	
Municipal	( )																	
Privado	( <input checked="" type="checkbox"/> )																	
<b>7. Forma de la planta</b>  Cuadrada ( ) En escuadra ( <input checked="" type="checkbox"/> ) En C ( ) Rectangular ( )

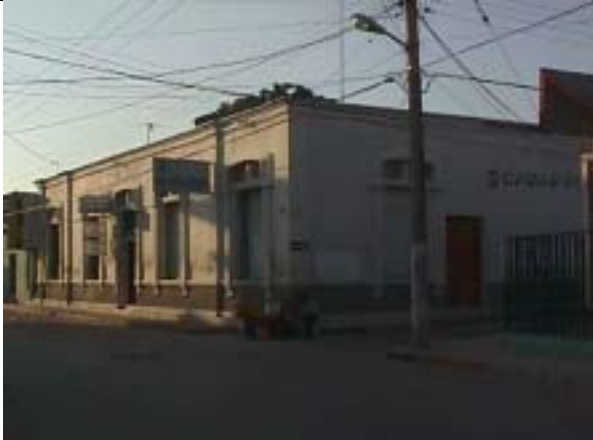
Otros elementos: Frontones en ventanas y puertas columnas adosadas, ménsulas.			Bueno	Regular	Malo	Fachada	( <b>x</b> )	( )	( )	Muros	( <b>x</b> )	( )	( )	Cubierta	( <b>x</b> )	( )	( )
	Bueno	Regular	Malo															
Fachada	( <b>x</b> )	( )	( )															
Muros	( <b>x</b> )	( )	( )															
Cubierta	( <b>x</b> )	( )	( )															
<b>4. Observaciones generales</b>  Estado actual: Bueno ( <b>x</b> ) Regular ( ) Malo ( ) Peligroso ( )	<b>5. Aspectos legales</b> Régimen de propiedad  Federal ( ) Estatal ( ) Municipal ( ) Privado ( <b>x</b> )	<b>6. Contexto inmediato</b>  Zona comercial																
<b>7. Forma de la planta</b>  Cuadrada ( ) En escuadra ( ) En C ( ) Rectangular ( <b>x</b> )

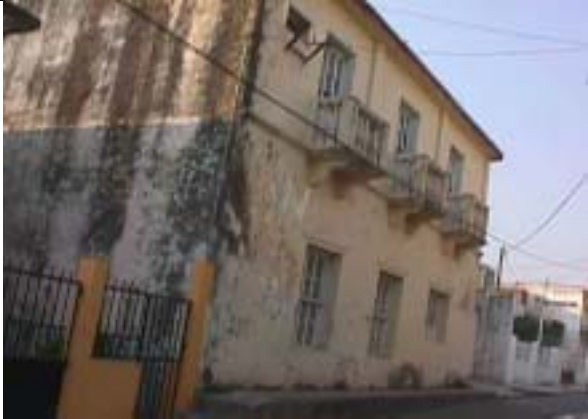
Bueno	Regular	Malo															
Fachada	( )	( <b>x</b> )	( )															
Muros	( )	( <b>x</b> )	( )															
Cubierta	( <b>x</b> )	( )	( )															
<b>4. Observaciones generales</b>  Estado actual: <table style="width: 100%; border-collapse: collapse;"> <tbody> <tr> <td style="width: 60%;">Bueno</td> <td style="width: 15%; text-align: center;">( <b>x</b> )</td> </tr> <tr> <td>Regular</td> <td style="text-align: center;">( )</td> </tr> <tr> <td>Malo</td> <td style="text-align: center;">( )</td> </tr> <tr> <td>Peligroso</td> <td style="text-align: center;">( )</td> </tr> </tbody> </table>	Bueno	( <b>x</b> )	Regular	( )	Malo	( )	Peligroso	( )	<b>5. Aspectos legales</b> Régimen de propiedad <table style="width: 100%; border-collapse: collapse;"> <tbody> <tr> <td style="width: 60%;">Federal</td> <td style="width: 15%; text-align: center;">( )</td> </tr> <tr> <td>Estatal</td> <td style="text-align: center;">( )</td> </tr> <tr> <td>Municipal</td> <td style="text-align: center;">( )</td> </tr> <tr> <td>Privado</td> <td style="text-align: center;">( <b>x</b> )</td> </tr> </tbody> </table>	Federal	( )	Estatal	( )	Municipal	( )	Privado	( <b>x</b> )	<b>6. Contexto inmediato</b>  Zona comercial

Bueno	( <b>x</b> )																	
Regular	( )																	
Malo	( )																	
Peligroso	( )																	
Federal	( )																	
Estatal	( )																	
Municipal	( )																	
Privado	( <b>x</b> )																	
<b>7. Forma de la planta</b>  Cuadrada ( <b>x</b> ) En escuadra ( ) En C ( ) Rectangular ( )

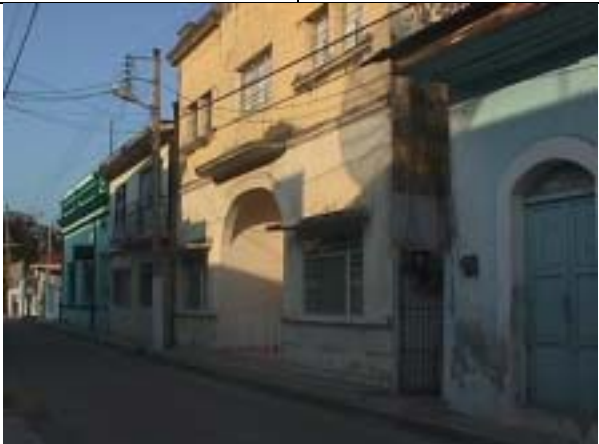
Bueno	Regular	Malo															
Fachada	( <b>x</b> )	( )	( )															
Muros	( <b>x</b> )	( )	( )															
Cubierta	( <b>x</b> )	( )	( )															
<b>4. Observaciones generales</b>  Estado actual: <table border="1"> <tbody> <tr> <td>Bueno</td> <td>( <b>x</b> )</td> </tr> <tr> <td>Regular</td> <td>( )</td> </tr> <tr> <td>Malo</td> <td>( )</td> </tr> <tr> <td>Peligroso</td> <td>( )</td> </tr> </tbody> </table>	Bueno	( <b>x</b> )	Regular	( )	Malo	( )	Peligroso	( )	<b>5. Aspectos legales</b> Régimen de propiedad <table border="1"> <tbody> <tr> <td>Federal</td> <td>( )</td> </tr> <tr> <td>Estatad</td> <td>( )</td> </tr> <tr> <td>Municipal</td> <td>( )</td> </tr> <tr> <td>Privado</td> <td>( <b>x</b> )</td> </tr> </tbody> </table>	Federal	( )	Estatad	( )	Municipal	( )	Privado	( <b>x</b> )	<b>6. Contexto inmediato</b>  Zona habitacional
Bueno	( <b>x</b> )																	
Regular	( )

Malo	( )																	
Peligroso	( )																	
Federal	( )																	
Estatad	( )																	
Municipal	( )																	
Privado	( <b>x</b> )																	
<b>7. Forma de la planta</b>  Cuadrada ( <b>x</b> ) En escuadra ( ) En C ( ) Rectangular ( )

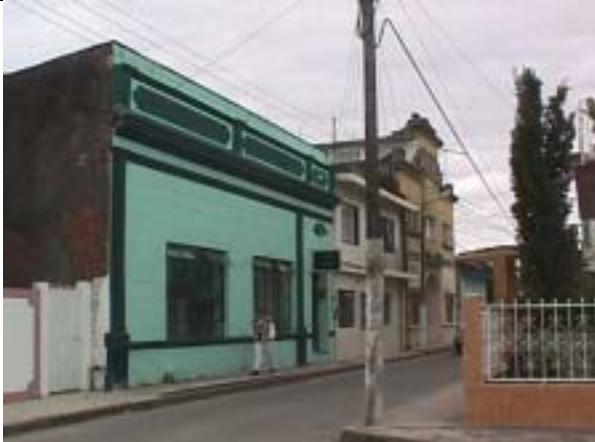
Bueno	Regular	Malo															
Fachada	( <b>x</b> )	( )	( )															
Muros	( <b>x</b> )	( )	( )															
Cubierta	( <b>x</b> )	( )	( )															
<b>4. Observaciones generales</b>  Estado actual: <table border="0" style="width: 100%;"> <tbody> <tr> <td>Bueno</td> <td>( <b>x</b> )</td> </tr> <tr> <td>Regular</td> <td>( )</td> </tr> <tr> <td>Malo</td> <td>( )</td> </tr> <tr> <td>Peligroso</td> <td>( )</td> </tr> </tbody> </table>	Bueno	( <b>x</b> )	Regular	( )	Malo	( )	Peligroso	( )	<b>5. Aspectos legales</b> Régimen de propiedad <table border="0" style="width: 100%;"> <tbody> <tr> <td>Federal</td> <td>( )</td> </tr> <tr> <td>Estatad</td> <td>( )</td> </tr> <tr> <td>Municipal</td> <td>( )</td> </tr> <tr> <td>Privado</td> <td>( <b>x</b> )</td> </tr> </tbody> </table>	Federal	( )	Estatad	( )	Municipal	( )	Privado	( <b>x</b> )	<b>6. Contexto inmediato</b>  Zona habitacional
Bueno	( <b>x</b> )

Regular	( )																	
Malo	( )																	
Peligroso	( )																	
Federal	( )																	
Estatad	( )																	
Municipal	( )																	
Privado	( <b>x</b> )																	
<b>7. Forma de la planta</b>  Cuadrada ( <b>x</b> ) En escuadra ( ) En C ( ) Rectangular ( )

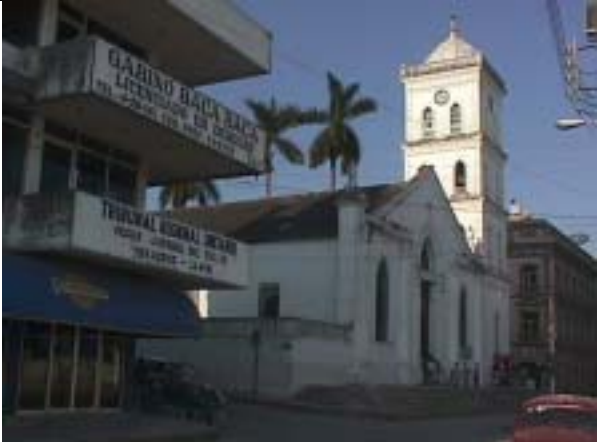
Otros elementos: Repisones, molduras, cornisa.		Bueno	Regular	Malo	Fachada	( <b>x</b> )	( )	( )	Muros	( <b>x</b> )	( )	( )	Cubierta	( <b>x</b> )	( )	( )
	Bueno	Regular	Malo															
Fachada	( <b>x</b> )	( )	( )															
Muros	( <b>x</b> )	( )	( )															
Cubierta	( <b>x</b> )	( )	( )															
<b>4. Observaciones generales</b>	<b>5. Aspectos legales</b>	<b>6. Contexto inmediato</b>																
Estado actual: Bueno ( <b>x</b> ) Regular ( ) Malo ( ) Peligroso ( )	Régimen de propiedad Federal ( ) Estatal ( ) Municipal ( ) Privado ( <b>x</b> )	Zona comercial																
<b>7. Forma de la planta</b>

Cuadrada ( ) En escuadra ( ) En C ( ) Rectangular ( <b>x</b> )

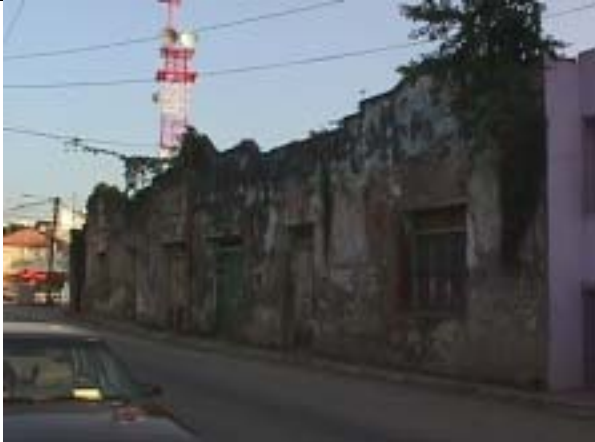
Malo	( )																	
Peligroso	( <b>x</b> )																	
Federal	( )																	
Estatal	( )																	
Municipal	( )																	
Privado	( <b>x</b> )																	
<b>7. Forma de la planta</b>  Cuadrada ( ) En escuadra ( ) En C ( ) Rectangular ( <b>x</b> )

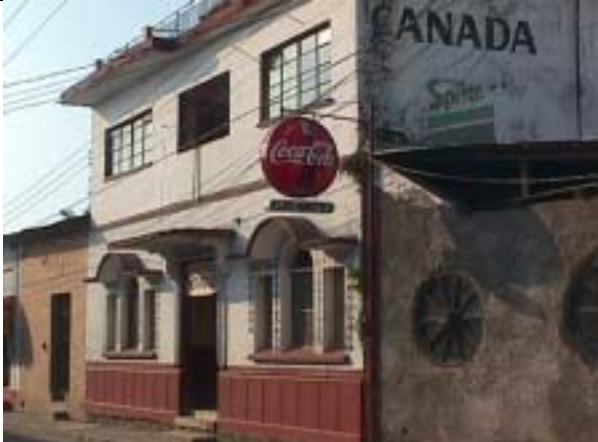
Otros elementos: Ventanas en arco, dovelas, repisones, ménsulas.			Bueno	Regular	Malo	Fachada	( <b>x</b> )	( )	( )	Muros	( <b>x</b> )	( )	( )	Cubierta	( <b>x</b> )	( )	( )
	Bueno	Regular	Malo															
Fachada	( <b>x</b> )	( )	( )															
Muros	( <b>x</b> )	( )	( )															
Cubierta	( <b>x</b> )	( )	( )															
<b>4. Observaciones generales</b>  Estado actual: Bueno ( <b>x</b> ) Regular ( ) Malo ( ) Peligroso ( )	<b>5. Aspectos legales</b> Régimen de propiedad  Federal ( ) Estatal ( ) Municipal ( ) Privado ( <b>x</b> )	<b>6. Contexto inmediato</b>  Zona habitacional																
<b>7. Forma de la planta</b>  Cuadrada ( <b>x</b> ) En escuadra ( ) En C ( ) Rectangular ( )

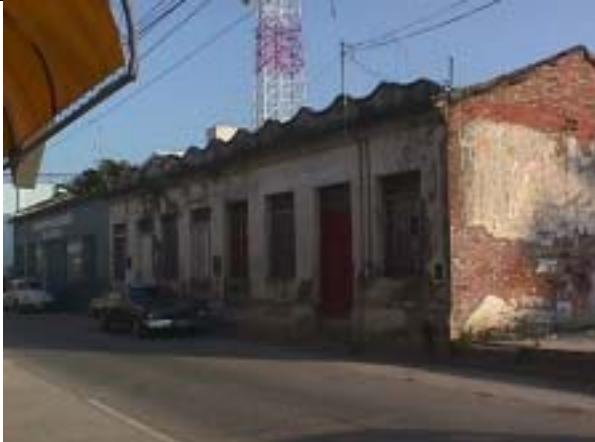
Bueno	( )																	
Regular	( )																	
Malo	( <b>x</b> )																	
Peligroso	( )																	
Federal	( )																	
Estatal	( )																	
Municipal	( )																	
Privado	( <b>x</b> )																	
<b>7. Forma de la planta</b>  Cuadrada ( ) En escuadra ( <b>x</b> ) En C ( ) Rectangular ( )

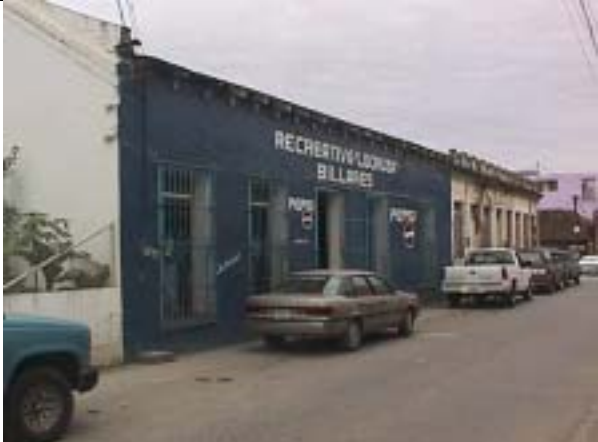
Bueno	Regular	Malo																			
Fachada	( <b>x</b> )	( )	( )																			
Muros	( <b>x</b> )	( )	( )																			
Cubierta	( <b>x</b> )	( )	( )																			
Otros elementos:																						
<b>4. Observaciones generales</b>  Estado actual: <table style="width: 100%; border: none;"> <tbody> <tr> <td>Bueno</td> <td style="text-align: center;">( <b>x</b> )</td> </tr> <tr> <td>Regular</td> <td style="text-align: center;">( )</td> </tr> <tr> <td>Malo</td> <td style="text-align: center;">( )</td> </tr> <tr> <td>Peligroso</td> <td style="text-align: center;">( )</td> </tr> </tbody> </table>	Bueno	( <b>x</b> )	Regular	( )	Malo	( )	Peligroso	( )	<b>5. Aspectos legales</b> Régimen de propiedad <table style="width: 100%; border: none;"> <tbody> <tr> <td>Federal</td> <td style="text-align: center;">( )</td> </tr> <tr> <td>Estatad</td> <td style="text-align: center;">( )</td> </tr> <tr> <td>Municipal</td> <td style="text-align: center;">( )</td> </tr> <tr> <td>Privado</td> <td style="text-align: center;">( <b>x</b> )</td> </tr> </tbody> </table>	Federal	( )	Estatad	( )	Municipal	( )	Privado	( <b>x</b> )	<b>6. Contexto inmediato</b>  Zona comercial

Bueno	( <b>x</b> )																					
Regular	( )																					
Malo	( )																					
Peligroso	( )																					
Federal	( )																					
Estatad	( )																					
Municipal	( )																					
Privado	( <b>x</b> )																					
<b>7. Forma de la planta</b>  Cuadrada ( ) En escuadra ( ) En C ( ) Rectangular ( <b>x</b> )

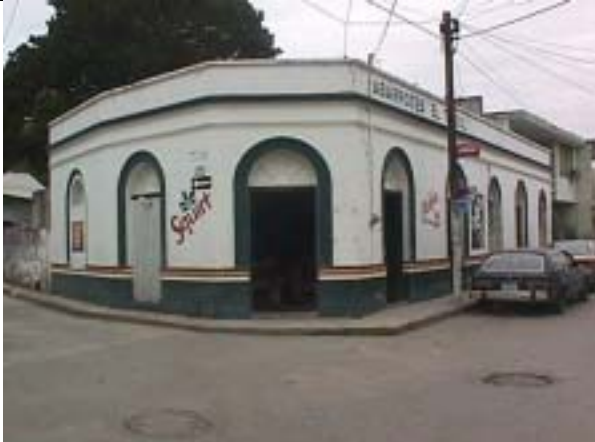
Otros elementos: Puertas en arco, friso, molduras.			Bueno	Regular	Malo	Fachada	( <b>x</b> )	( )	( )	Muros	( <b>x</b> )	( )	( )	Cubierta	( <b>x</b> )	( )	( )
	Bueno	Regular	Malo															
Fachada	( <b>x</b> )	( )	( )															
Muros	( <b>x</b> )	( )	( )															
Cubierta	( <b>x</b> )	( )	( )															
<b>7. Forma de la planta</b>  Cuadrada ( ) En escuadra ( ) En C ( ) Rectangular ( <b>x</b> )	<b>5. Aspectos legales</b> Régimen de propiedad Federal ( ) Estatal ( ) Municipal ( ) Privado ( <b>x</b> )																	
<b>6. Contexto inmediato</b>  Zona habitacional de Arquitectura Contemporánea

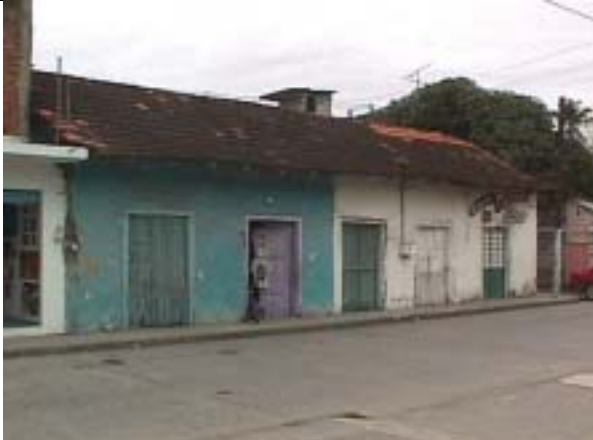
Bueno	Regular	Malo																			
Fachada	( )	( <b>x</b> )	( )																			
Muros	( )	( <b>x</b> )	( )																			
Cubierta	( )	( <b>x</b> )	( )																			
Otros elementos:																						
<b>4. Observaciones generales</b>  Estado actual: <table style="width: 100%; border-collapse: collapse;"> <tbody> <tr> <td>Bueno</td> <td style="text-align: center;">( )</td> </tr> <tr> <td>Regular</td> <td style="text-align: center;">( <b>x</b> )</td> </tr> <tr> <td>Malo</td> <td style="text-align: center;">( )</td> </tr> <tr> <td>Peligroso</td> <td style="text-align: center;">( )</td> </tr> </tbody> </table>	Bueno	( )	Regular	( <b>x</b> )	Malo	( )	Peligroso	( )	<b>5. Aspectos legales</b> Régimen de propiedad <table style="width: 100%; border-collapse: collapse;"> <tbody> <tr> <td>Federal</td> <td style="text-align: center;">( )</td> </tr> <tr> <td>Estatad</td> <td style="text-align: center;">( )</td> </tr> <tr> <td>Municipal</td> <td style="text-align: center;">( )</td> </tr> <tr> <td>Privado</td> <td style="text-align: center;">( <b>x</b> )</td> </tr> </tbody> </table>	Federal	( )	Estatad	( )	Municipal	( )	Privado	( <b>x</b> )	<b>6. Contexto inmediato</b>  Zona habitacional

Bueno	( )																					
Regular	( <b>x</b> )																					
Malo	( )																					
Peligroso	( )																					
Federal	( )																					
Estatad	( )																					
Municipal	( )																					
Privado	( <b>x</b> )																					
<b>7. Forma de la planta</b>  Cuadrada ( ) En escuadra ( ) En C ( ) Rectangular ( <b>x</b> )

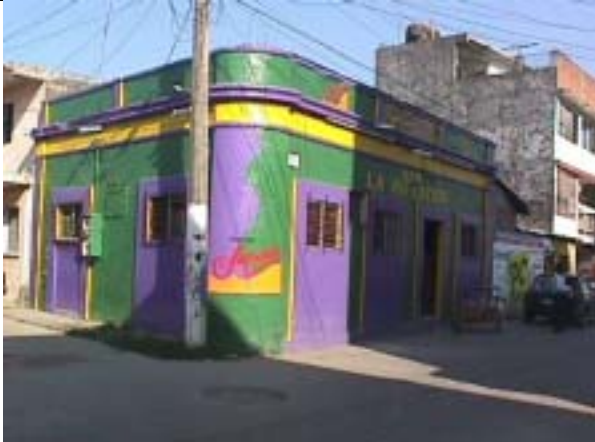
Bueno	Regular	Malo															
Fachada	( )	( <b>x</b> )	( )															
Muros	( )	( <b>x</b> )	( )															
Cubierta	( )	( <b>x</b> )	( )															
<b>4. Observaciones generales</b>  Estado actual: <table border="0"> <tbody> <tr> <td>Bueno</td> <td>( )</td> </tr> <tr> <td>Regular</td> <td>( <b>x</b> )</td> </tr> <tr> <td>Malo</td> <td>( )</td> </tr> <tr> <td>Peligroso</td> <td>( )</td> </tr> </tbody> </table>	Bueno	( )	Regular	( <b>x</b> )	Malo	( )	Peligroso	( )	<b>5. Aspectos legales</b> Régimen de propiedad <table border="0"> <tbody> <tr> <td>Federal</td> <td>( )</td> </tr> <tr> <td>Estatad</td> <td>( )</td> </tr> <tr> <td>Municipal</td> <td>( )</td> </tr> <tr> <td>Privado</td> <td>( <b>x</b> )</td> </tr> </tbody> </table>	Federal	( )	Estatad	( )	Municipal	( )	Privado	( <b>x</b> )	<b>6. Contexto inmediato</b>  Zona comercial
Bueno	( )																	
Regular	( <b>x</b> )

Malo	( )																	
Peligroso	( )																	
Federal	( )																	
Estatad	( )																	
Municipal	( )																	
Privado	( <b>x</b> )																	
<b>7. Forma de la planta</b>  Cuadrada ( ) En escuadra ( ) En C ( ) Rectangular ( <b>x</b> )

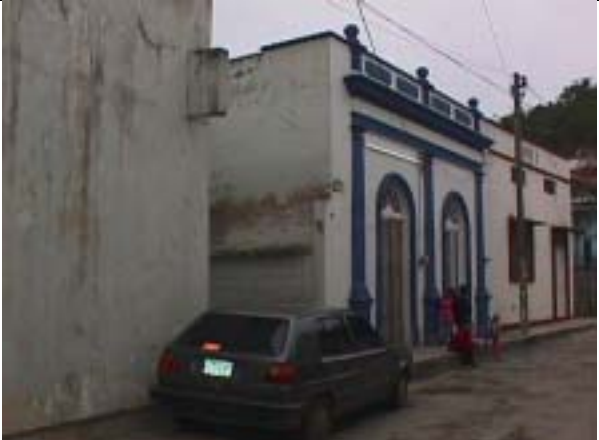
Bueno	Regular	Malo															
Fachada	( <b>x</b> )	( )	( )															
Muros	( <b>x</b> )	( )	( )															
Cubierta	( <b>x</b> )	( )	( )															
<b>4. Observaciones generales</b>  Estado actual: <table border="0" style="width: 100%;"> <tr> <td>Bueno</td> <td style="text-align: center;">( <b>x</b> )</td> </tr> <tr> <td>Regular</td> <td style="text-align: center;">( )</td> </tr> <tr> <td>Malo</td> <td style="text-align: center;">( )</td> </tr> <tr> <td>Peligroso</td> <td style="text-align: center;">( )</td> </tr> </table>	Bueno	( <b>x</b> )	Regular	( )	Malo	( )	Peligroso	( )	<b>5. Aspectos legales</b> Régimen de propiedad <table border="0" style="width: 100%;"> <tr> <td>Federal</td> <td style="text-align: center;">( )</td> </tr> <tr> <td>Estatad</td> <td style="text-align: center;">( )</td> </tr> <tr> <td>Municipal</td> <td style="text-align: center;">( )</td> </tr> <tr> <td>Privado</td> <td style="text-align: center;">( <b>x</b> )</td> </tr> </table>	Federal	( )	Estatad	( )	Municipal	( )	Privado	( <b>x</b> )	<b>6. Contexto inmediato</b>  Zona habitacional

Bueno	( <b>x</b> )																
Regular	( )																	
Malo	( )																	
Peligroso	( )																	
Federal	( )																	
Estatad	( )																	
Municipal	( )																	
Privado	( <b>x</b> )																	
<b>7. Forma de la planta</b>  Cuadrada ( ) En escuadra ( ) En C ( ) Rectangular ( <b>x</b> )

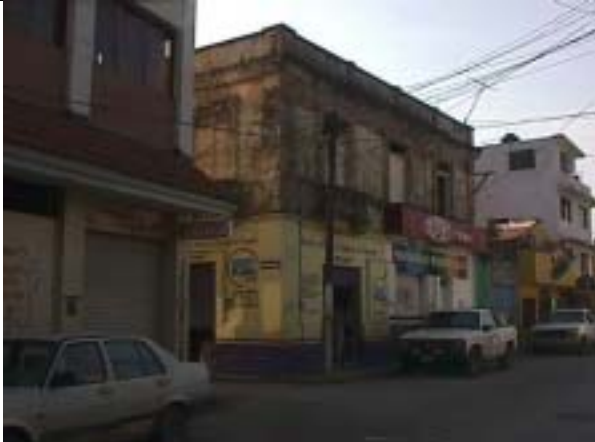
Bueno	Regular	Malo															
Fachada	( )	( <b>x</b> )	( )															
Muros	( )	( <b>x</b> )	( )															
Cubierta	( )	( <b>x</b> )	( )															
<b>4. Observaciones generales</b>  Estado actual: <table border="1"> <tbody> <tr> <td>Bueno</td> <td>( )</td> </tr> <tr> <td>Regular</td> <td>( <b>x</b> )</td> </tr> <tr> <td>Malo</td> <td>( )</td> </tr> <tr> <td>Peligroso</td> <td>( )</td> </tr> </tbody> </table>	Bueno	( )	Regular	( <b>x</b> )	Malo	( )	Peligroso	( )	<b>5. Aspectos legales</b> Régimen de propiedad <table border="1"> <tbody> <tr> <td>Federal</td> <td>( )</td> </tr> <tr> <td>Estatal</td> <td>( )</td> </tr> <tr> <td>Municipal</td> <td>( )</td> </tr> <tr> <td>Privado</td> <td>( <b>x</b> )</td> </tr> </tbody> </table>	Federal	( )	Estatal	( )	Municipal	( )	Privado	( <b>x</b> )	<b>6. Contexto inmediato</b>  Zona Comercio
Bueno	( )																	
Regular	( <b>x</b> )

Malo	( )																	
Peligroso	( )																	
Federal	( )																	
Estatal	( )																	
Municipal	( )																	
Privado	( <b>x</b> )																	
<b>7. Forma de la planta</b>  Cuadrada ( <b>x</b> ) En escuadra ( ) En C ( ) Rectangular ( <b>x</b> )

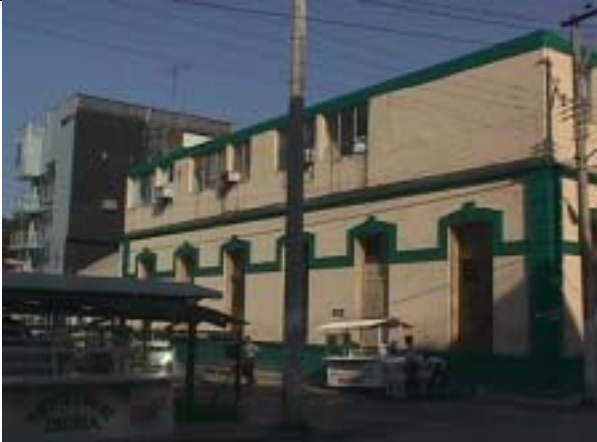
Otros elementos:		Bueno	Regular	Malo	Fachada	( )	( <b>x</b> )	( )	Muros	( )	( <b>x</b> )	( )	Cubierta	( )	( <b>x</b> )	( )
	Bueno	Regular	Malo															
Fachada	( )	( <b>x</b> )	( )															
Muros	( )	( <b>x</b> )	( )															
Cubierta	( )	( <b>x</b> )	( )															
<b>4. Observaciones generales</b>	<b>5. Aspectos legales</b>	<b>6. Contexto inmediato</b>																
Estado actual: Bueno ( ) Regular ( <b>x</b> ) Malo ( ) Peligroso ( )	Régimen de propiedad Federal ( <b>x</b> ) Estatal ( ) Municipal ( ) Privado ( )	Zona Comercial																
<b>7. Forma de la planta</b>

Cuadrada ( ) En escuadra ( <b>x</b> ) En C ( ) Rectangular ( )

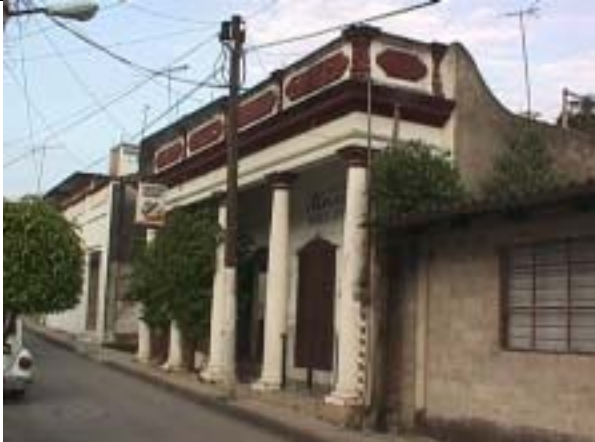
Bueno	Regular	Malo															
Fachada	( <b>x</b> )	( )	( )															
Muros	( <b>x</b> )	( )	( )															
Cubierta	( )	( <b>x</b> )	( )															
<b>4. Observaciones generales</b>  Estado actual: <table border="1"> <tbody> <tr> <td>Bueno</td> <td>( <b>x</b> )</td> </tr> <tr> <td>Regular</td> <td>( )</td> </tr> <tr> <td>Malo</td> <td>( )</td> </tr> <tr> <td>Peligroso</td> <td>( )</td> </tr> </tbody> </table>	Bueno	( <b>x</b> )	Regular	( )	Malo	( )	Peligroso	( )	<b>5. Aspectos legales</b> Régimen de propiedad <table border="1"> <tbody> <tr> <td>Federal</td> <td>( )</td> </tr> <tr> <td>Estatal</td> <td>( )</td> </tr> <tr> <td>Municipal</td> <td>( )</td> </tr> <tr> <td>Privado</td> <td>( <b>x</b> )</td> </tr> </tbody> </table>	Federal	( )	Estatal	( )	Municipal	( )	Privado	( <b>x</b> )	<b>6. Contexto inmediato</b>  Zona habitacional
Bueno	( <b>x</b> )																	
Regular	( )

Malo	( )																	
Peligroso	( )																	
Federal	( )																	
Estatal	( )																	
Municipal	( )																	
Privado	( <b>x</b> )																	
<b>7. Forma de la planta</b>  Cuadrada ( ) En escuadra ( ) En C ( ) Rectangular ( <b>x</b> )

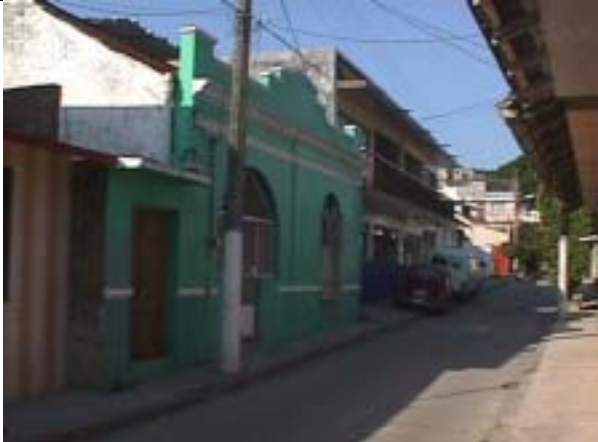
Bueno	Regular	Malo																			
Fachada	( <b>x</b> )	( )	( )																			
Muros	( <b>x</b> )	( )	( )																			
Cubierta	( )	( <b>x</b> )	( )																			
Otros elementos:																						
<b>4. Observaciones generales</b>  Estado actual: <table style="width: 100%; border-collapse: collapse;"> <tbody> <tr> <td>Bueno</td> <td style="text-align: center;">( <b>x</b> )</td> </tr> <tr> <td>Regular</td> <td style="text-align: center;">( )</td> </tr> <tr> <td>Malo</td> <td style="text-align: center;">( )</td> </tr> <tr> <td>Peligroso</td> <td style="text-align: center;">( )</td> </tr> </tbody> </table>	Bueno	( <b>x</b> )	Regular	( )	Malo	( )	Peligroso	( )	<b>5. Aspectos legales</b> Régimen de propiedad <table style="width: 100%; border-collapse: collapse;"> <tbody> <tr> <td>Federal</td> <td style="text-align: center;">( )</td> </tr> <tr> <td>Estatad</td> <td style="text-align: center;">( )</td> </tr> <tr> <td>Municipal</td> <td style="text-align: center;">( )</td> </tr> <tr> <td>Privado</td> <td style="text-align: center;">( <b>x</b> )</td> </tr> </tbody> </table>	Federal	( )	Estatad	( )	Municipal	( )	Privado	( <b>x</b> )	<b>6. Contexto inmediato</b>  Zona habitacional

Bueno	( <b>x</b> )																					
Regular	( )																					
Malo	( )																					
Peligroso	( )																					
Federal	( )																					
Estatad	( )																					
Municipal	( )																					
Privado	( <b>x</b> )																					
<b>7. Forma de la planta</b>  Cuadrada ( ) En escuadra ( ) En C ( ) Rectangular ( <b>x</b> )

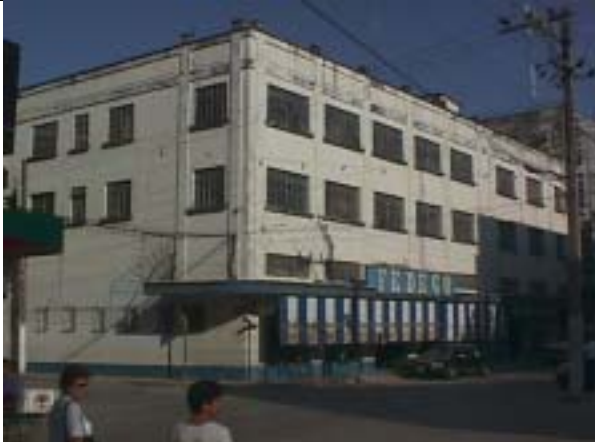
Bueno	Regular	Malo															
Fachada	( )	( <b>x</b> )	( )															
Muros	( )	( <b>x</b> )	( )															
Cubierta	( )	( <b>x</b> )	( )															
<b>4. Observaciones generales</b>  Estado actual: <table border="0"> <tbody> <tr> <td>Bueno</td> <td>( )</td> </tr> <tr> <td>Regular</td> <td>( <b>x</b> )</td> </tr> <tr> <td>Malo</td> <td>( )</td> </tr> <tr> <td>Peligroso</td> <td>( )</td> </tr> </tbody> </table>	Bueno	( )	Regular	( <b>x</b> )	Malo	( )	Peligroso	( )	<b>5. Aspectos legales</b> Régimen de propiedad <table border="0"> <tbody> <tr> <td>Federal</td> <td>( )</td> </tr> <tr> <td>Estatal</td> <td>( )</td> </tr> <tr> <td>Municipal</td> <td>( )</td> </tr> <tr> <td>Privado</td> <td>( <b>x</b> )</td> </tr> </tbody> </table>	Federal	( )	Estatal	( )	Municipal	( )	Privado	( <b>x</b> )	<b>6. Contexto inmediato</b>  Zona comercial
Bueno	( )																	
Regular	( <b>x</b> )

Malo	( )																	
Peligroso	( )																	
Federal	( )																	
Estatal	( )																	
Municipal	( )																	
Privado	( <b>x</b> )																	
<b>7. Forma de la planta</b>  Cuadrada ( ) En escuadra ( ) En C ( ) Rectangular ( <b>x</b> )

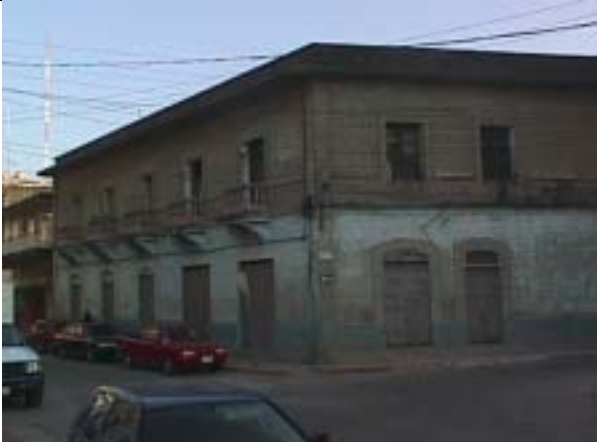
Bueno	Regular	Malo															
Fachada	( <b>x</b> )	( )	( )															
Muros	( <b>x</b> )	( )	( )															
Cubierta	( <b>x</b> )	( )	( )															
<b>4. Observaciones generales</b>  Estado actual: <table border="0" style="width: 100%; text-align: center;"> <tr> <td>Bueno</td> <td>( <b>x</b> )</td> </tr> <tr> <td>Regular</td> <td>( )</td> </tr> <tr> <td>Malo</td> <td>( )</td> </tr> <tr> <td>Peligroso</td> <td>( )</td> </tr> </table>	Bueno	( <b>x</b> )	Regular	( )	Malo	( )	Peligroso	( )	<b>5. Aspectos legales</b> Régimen de propiedad <table border="0" style="width: 100%; text-align: center;"> <tr> <td>Federal</td> <td>( )</td> </tr> <tr> <td>Estatad</td> <td>( )</td> </tr> <tr> <td>Municipal</td> <td>( )</td> </tr> <tr> <td>Privado</td> <td>( <b>x</b> )</td> </tr> </table>	Federal	( )	Estatad	( )	Municipal	( )	Privado	( <b>x</b> )	<b>6. Contexto inmediato</b>  Zona habitacional

Bueno	( <b>x</b> )																	
Regular	( )																	
Malo	( )																	
Peligroso	( )																	
Federal	( )																	
Estatad	( )																	
Municipal	( )																	
Privado	( <b>x</b> )																	
<b>7. Forma de la planta</b>  Cuadrada ( ) En escuadra ( ) En C ( ) Rectangular ( <b>x</b> )

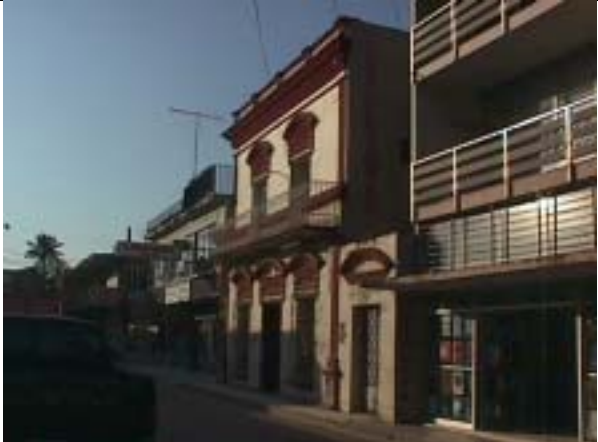
Bueno	Regular	Malo															
Fachada	( )	( <b>x</b> )	( )															
Muros	( )	( <b>x</b> )	( )															
Cubierta	( )	( <b>x</b> )	( )															
<b>4. Observaciones generales</b>  Estado actual: <table border="0" style="width: 100%; text-align: center;"> <tbody> <tr> <td>Bueno</td> <td>( )</td> </tr> <tr> <td>Regular</td> <td>( <b>x</b> )</td> </tr> <tr> <td>Malo</td> <td>( )</td> </tr> <tr> <td>Peligroso</td> <td>( )</td> </tr> </tbody> </table>	Bueno	( )	Regular	( <b>x</b> )	Malo	( )	Peligroso	( )	<b>5. Aspectos legales</b> Régimen de propiedad <table border="0" style="width: 100%; text-align: center;"> <tbody> <tr> <td>Federal</td> <td>( )</td> </tr> <tr> <td>Estatal</td> <td>( )</td> </tr> <tr> <td>Municipal</td> <td>( )</td> </tr> <tr> <td>Privado</td> <td>( <b>x</b> )</td> </tr> </tbody> </table>	Federal	( )	Estatal	( )	Municipal	( )	Privado	( <b>x</b> )	<b>6. Contexto inmediato</b>  Zona habitacional

Bueno	( )																	
Regular	( <b>x</b> )																	
Malo	( )																	
Peligroso	( )																	
Federal	( )																	
Estatal	( )																	
Municipal	( )																	
Privado	( <b>x</b> )																	
<b>7. Forma de la planta</b>  Cuadrada ( <b>x</b> ) En escuadra ( ) En C ( ) Rectangular ( )

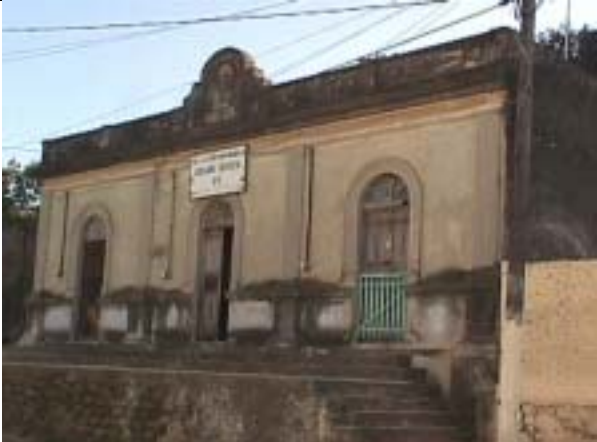
Bueno	( )																	
Regular	( )																	
Malo	( <b>x</b> )																	
Peligroso	( )																	
Federal	( )																	
Estatad	( )																	
Municipal	( )																	
Privado	( <b>x</b> )																	
<b>7. Forma de la planta</b>  Cuadrada ( ) En escuadra ( ) En C ( ) Rectangular ( <b>x</b> )

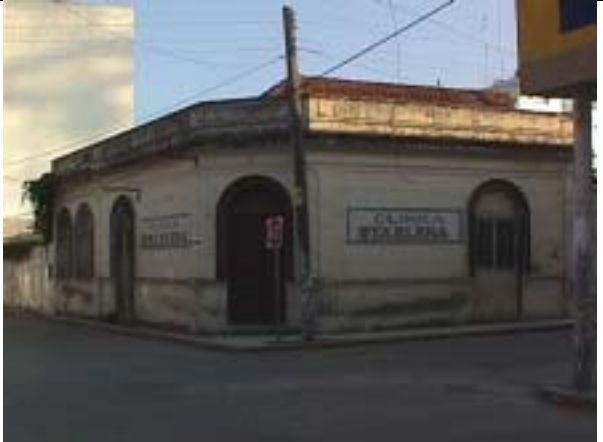
Bueno	Regular	Malo															
Fachada	( )	( <b>x</b> )	( )															
Muros	( <b>x</b> )	( )	( )															
Cubierta	( )	( <b>x</b> )	( )															
<b>4. Observaciones generales</b>  Estado actual: <table style="width: 100%; border-collapse: collapse;"> <tbody> <tr> <td>Bueno</td> <td style="text-align: center;">( )</td> </tr> <tr> <td>Regular</td> <td style="text-align: center;">( <b>x</b> )</td> </tr> <tr> <td>Malo</td> <td style="text-align: center;">( )</td> </tr> <tr> <td>Peligroso</td> <td style="text-align: center;">( )</td> </tr> </tbody> </table>	Bueno	( )	Regular	( <b>x</b> )	Malo	( )	Peligroso	( )	<b>5. Aspectos legales</b> Régimen de propiedad <table style="width: 100%; border-collapse: collapse;"> <tbody> <tr> <td>Federal</td> <td style="text-align: center;">( )</td> </tr> <tr> <td>Estatad</td> <td style="text-align: center;">( )</td> </tr> <tr> <td>Municipal</td> <td style="text-align: center;">( )</td> </tr> <tr> <td>Privado</td> <td style="text-align: center;">( <b>x</b> )</td> </tr> </tbody> </table>	Federal	( )	Estatad	( )	Municipal	( )	Privado	( <b>x</b> )	<b>6. Contexto inmediato</b>  Zona habitacional

Bueno	( )																	
Regular	( <b>x</b> )																	
Malo	( )																	
Peligroso	( )																	
Federal	( )																	
Estatad	( )																	
Municipal	( )																	
Privado	( <b>x</b> )																	
<b>7. Forma de la planta</b>  Cuadrada ( ) En escuadra ( ) En C ( ) Rectangular ( <b>x</b> )

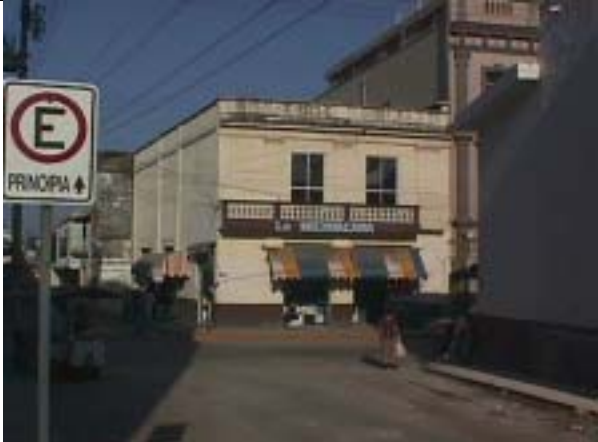
Bueno	Regular	Malo																			
Fachada	( )	( <b>x</b> )	( )																			
Muros	( )	( <b>x</b> )	( )																			
Cubierta	( )	( <b>x</b> )	( )																			
Otros elementos:																						
<b>4. Observaciones generales</b>  Estado actual: <table style="width: 100%; border-collapse: collapse;"> <tbody> <tr> <td>Bueno</td> <td style="text-align: center;">( )</td> </tr> <tr> <td>Regular</td> <td style="text-align: center;">( <b>x</b> )</td> </tr> <tr> <td>Malo</td> <td style="text-align: center;">( )</td> </tr> <tr> <td>Peligroso</td> <td style="text-align: center;">( )</td> </tr> </tbody> </table>	Bueno	( )	Regular	( <b>x</b> )	Malo	( )	Peligroso	( )	<b>5. Aspectos legales</b> Régimen de propiedad <table style="width: 100%; border-collapse: collapse;"> <tbody> <tr> <td>Federal</td> <td style="text-align: center;">( )</td> </tr> <tr> <td>Estatad</td> <td style="text-align: center;">( )</td> </tr> <tr> <td>Municipal</td> <td style="text-align: center;">( )</td> </tr> <tr> <td>Privado</td> <td style="text-align: center;">( <b>x</b> )</td> </tr> </tbody> </table>	Federal	( )	Estatad	( )	Municipal	( )	Privado	( <b>x</b> )	<b>6. Contexto inmediato</b>  Zona habitacional

Bueno	( )																					
Regular	( <b>x</b> )																					
Malo	( )																					
Peligroso	( )																					
Federal	( )																					
Estatad	( )																					
Municipal	( )																					
Privado	( <b>x</b> )																					
<b>7. Forma de la planta</b>  Cuadrada ( <b>x</b> ) En escuadra ( ) En C ( ) Rectangular ( )

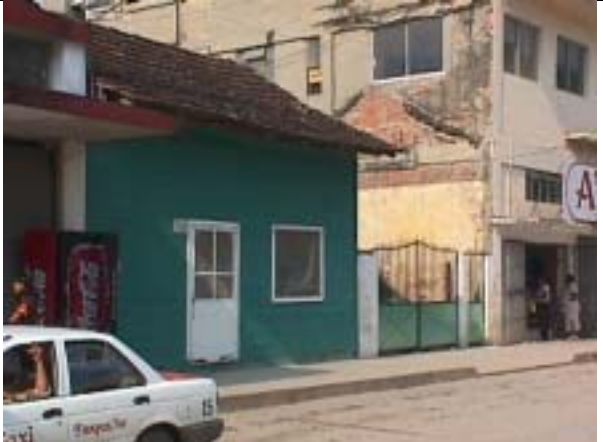
Bueno	Regular	Malo															
Fachada	( <b>x</b> )	( )	( )															
Muros	( <b>x</b> )	( )	( )															
Cubierta	( )	( <b>x</b> )	( )															
<b>4. Observaciones generales</b>  Estado actual: <table border="1"> <tbody> <tr> <td>Bueno</td> <td>( <b>x</b> )</td> </tr> <tr> <td>Regular</td> <td>( )</td> </tr> <tr> <td>Malo</td> <td>( )</td> </tr> <tr> <td>Peligroso</td> <td>( )</td> </tr> </tbody> </table>	Bueno	( <b>x</b> )	Regular	( )	Malo	( )	Peligroso	( )	<b>5. Aspectos legales</b> Régimen de propiedad <table border="1"> <tbody> <tr> <td>Federal</td> <td>( )</td> </tr> <tr> <td>Estatal</td> <td>( )</td> </tr> <tr> <td>Municipal</td> <td>( )</td> </tr> <tr> <td>Privado</td> <td>( <b>x</b> )</td> </tr> </tbody> </table>	Federal	( )	Estatal	( )	Municipal	( )	Privado	( <b>x</b> )	<b>6. Contexto inmediato</b>  Zona Comercial
Bueno	( <b>x</b> )																	
Regular	( )

Malo	( )																	
Peligroso	( )																	
Federal	( )																	
Estatal	( )																	
Municipal	( )																	
Privado	( <b>x</b> )																	
<b>7. Forma de la planta</b>  Cuadrada ( ) En escuadra ( ) En C ( ) Rectangular ( <b>x</b> )

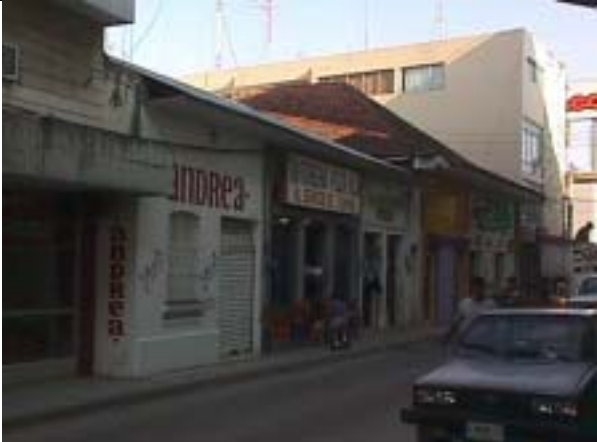
Bueno	Regular	Malo															
Fachada	( )	( <b>x</b> )	( )															
Muros	( )	( <b>x</b> )	( )															
Cubierta	( )	( <b>x</b> )	( )															
<b>4. Observaciones generales</b>  Estado actual: <table border="0" style="width: 100%;"> <tbody> <tr> <td>Bueno</td> <td>( )</td> </tr> <tr> <td>Regular</td> <td>( <b>x</b> )</td> </tr> <tr> <td>Malo</td> <td>( )</td> </tr> <tr> <td>Peligroso</td> <td>( )</td> </tr> </tbody> </table>	Bueno	( )	Regular	( <b>x</b> )	Malo	( )	Peligroso	( )	<b>5. Aspectos legales</b> Régimen de propiedad <table border="0" style="width: 100%;"> <tbody> <tr> <td>Federal</td> <td>( )</td> </tr> <tr> <td>Estatad</td> <td>( )</td> </tr> <tr> <td>Municipal</td> <td>( )</td> </tr> <tr> <td>Privado</td> <td>( <b>x</b> )</td> </tr> </tbody> </table>	Federal	( )	Estatad	( )	Municipal	( )	Privado	( <b>x</b> )	<b>6. Contexto inmediato</b>  Zona Comercial
Bueno	( )

Regular	( <b>x</b> )																	
Malo	( )																	
Peligroso	( )																	
Federal	( )																	
Estatad	( )																	
Municipal	( )																	
Privado	( <b>x</b> )																	
<b>7. Forma de la planta</b>  Cuadrada ( ) En escuadra ( ) En C ( ) Rectangular ( <b>x</b> )

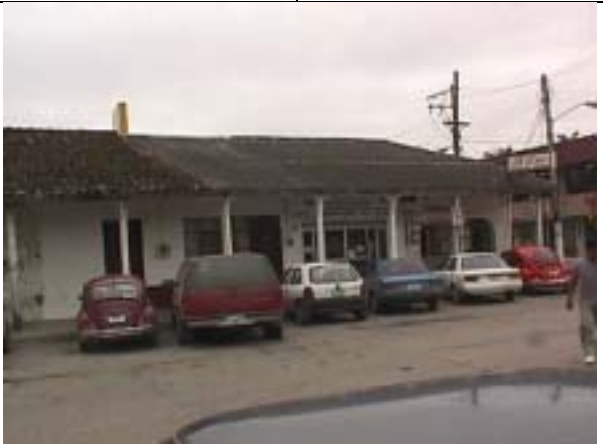
Bueno	Regular	Malo															
Fachada	( )	( <b>x</b> )	( )															
Muros	( <b>x</b> )	( )	( )															
Cubierta	( <b>x</b> )	( )	( )															
<b>4. Observaciones generales</b>  Estado actual: <table border="1"> <tbody> <tr> <td>Bueno</td> <td>( )</td> </tr> <tr> <td>Regular</td> <td>( <b>x</b> )</td> </tr> <tr> <td>Malo</td> <td>( )</td> </tr> <tr> <td>Peligroso</td> <td>( )</td> </tr> </tbody> </table>	Bueno	( )	Regular	( <b>x</b> )	Malo	( )	Peligroso	( )	<b>5. Aspectos legales</b> Régimen de propiedad <table border="1"> <tbody> <tr> <td>Federal</td> <td>( )</td> </tr> <tr> <td>Estatal</td> <td>( )</td> </tr> <tr> <td>Municipal</td> <td>( )</td> </tr> <tr> <td>Privado</td> <td>( <b>x</b> )</td> </tr> </tbody> </table>	Federal	( )	Estatal	( )	Municipal	( )	Privado	( <b>x</b> )	<b>6. Contexto inmediato</b>  Zona comercial
Bueno	( )																	
Regular	( <b>x</b> )

Malo	( )																	
Peligroso	( )																	
Federal	( )																	
Estatal	( )																	
Municipal	( )																	
Privado	( <b>x</b> )																	
<b>7. Forma de la planta</b>  Cuadrada ( ) En escuadra ( ) En C ( ) Rectangular ( <b>x</b> )

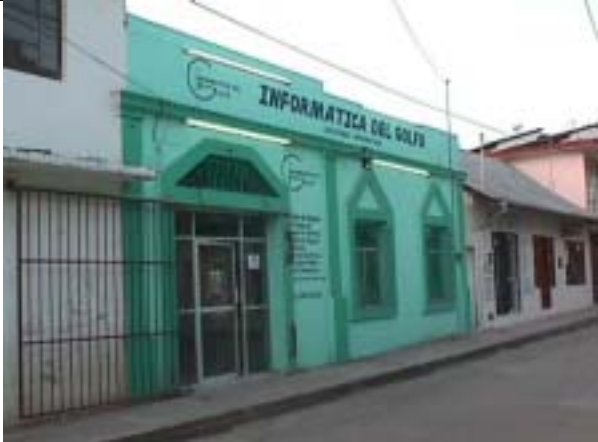
Otros elementos:		Bueno	Regular	Malo	Fachada	( )	( <b>x</b> )	( )	Muros	( <b>x</b> )	( )	( )	Cubierta	( <b>x</b> )	( )	( )
	Bueno	Regular	Malo															
Fachada	( )	( <b>x</b> )	( )															
Muros	( <b>x</b> )	( )	( )															
Cubierta	( <b>x</b> )	( )	( )															
<b>4. Observaciones generales</b>	<b>5. Aspectos legales</b>	<b>6. Contexto inmediato</b>																
Estado actual: Bueno ( ) Regular ( <b>x</b> ) Malo ( ) Peligroso ( )	Régimen de propiedad Federal ( ) Estatal ( ) Municipal ( ) Privado ( <b>x</b> )	Zona comercial																
<b>7. Forma de la planta</b>

Cuadrada ( <b>x</b> ) En escuadra ( ) En C ( ) Rectangular ( )

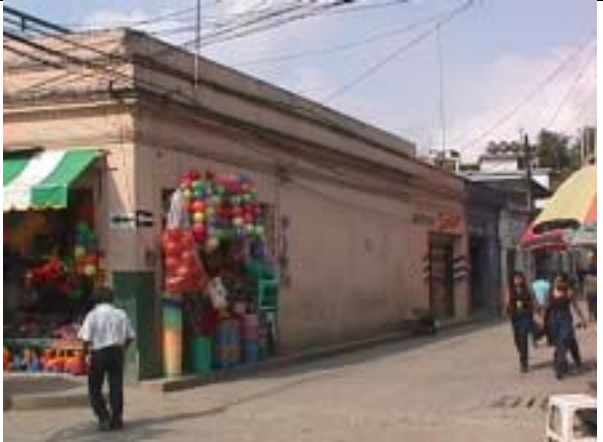
Bueno	Regular	Malo															
Fachada	( )	( <b>x</b> )	( )															
Muros	( )	( <b>x</b> )	( )															
Cubierta	( )	( <b>x</b> )	( )															
<b>4. Observaciones generales</b>  Estado actual: <table border="0"> <tbody> <tr> <td>Bueno</td> <td>( )</td> </tr> <tr> <td>Regular</td> <td>( <b>x</b> )</td> </tr> <tr> <td>Malo</td> <td>( )</td> </tr> <tr> <td>Peligroso</td> <td>( )</td> </tr> </tbody> </table>	Bueno	( )	Regular	( <b>x</b> )	Malo	( )	Peligroso	( )	<b>5. Aspectos legales</b> Régimen de propiedad <table border="0"> <tbody> <tr> <td>Federal</td> <td>( )</td> </tr> <tr> <td>Estatad</td> <td>( )</td> </tr> <tr> <td>Municipal</td> <td>( )</td> </tr> <tr> <td>Privado</td> <td>( <b>x</b> )</td> </tr> </tbody> </table>	Federal	( )	Estatad	( )	Municipal	( )	Privado	( <b>x</b> )	<b>6. Contexto inmediato</b>  Zona comercial
Bueno	( )																	
Regular	( <b>x</b> )

Malo	( )																	
Peligroso	( )																	
Federal	( )																	
Estatad	( )																	
Municipal	( )																	
Privado	( <b>x</b> )																	
<b>7. Forma de la planta</b>  Cuadrada ( ) En escuadra ( ) En C ( ) Rectangular ( <b>x</b> )

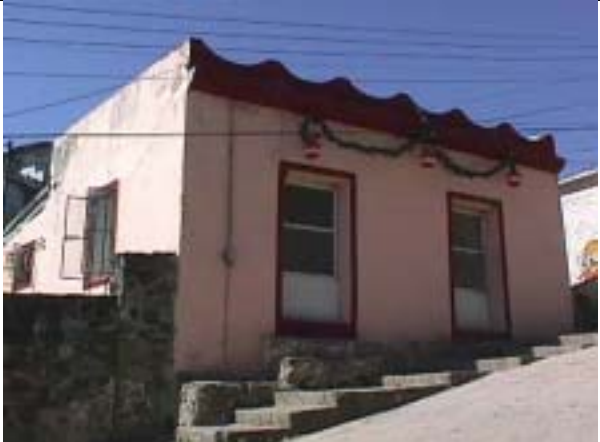
Bueno	Regular	Malo															
Fachada	( )	( <b>x</b> )	( )															
Muros	( )	( <b>x</b> )	( )															
Cubierta	( )	( <b>x</b> )	( )															
<b>4. Observaciones generales</b>  Estado actual: <table border="0" style="width: 100%;"> <tr> <td>Bueno</td> <td align="center">( )</td> </tr> <tr> <td>Regular</td> <td align="center">( <b>x</b> )</td> </tr> <tr> <td>Malo</td> <td align="center">( )</td> </tr> <tr> <td>Peligroso</td> <td align="center">( )</td> </tr> </table>	Bueno	( )	Regular	( <b>x</b> )	Malo	( )	Peligroso	( )	<b>5. Aspectos legales</b> Régimen de propiedad <table border="0" style="width: 100%;"> <tr> <td>Federal</td> <td align="center">( )</td> </tr> <tr> <td>Estatal</td> <td align="center">( )</td> </tr> <tr> <td>Municipal</td> <td align="center">( )</td> </tr> <tr> <td>Privado</td> <td align="center">( <b>x</b> )</td> </tr> </table>	Federal	( )	Estatal	( )	Municipal	( )	Privado	( <b>x</b> )	<b>6. Contexto inmediato</b>  Zona habitacional de Arquitectura Contemporánea

Bueno	( )																
Regular	( <b>x</b> )																	
Malo	( )																	
Peligroso	( )																	
Federal	( )																	
Estatal	( )																	
Municipal	( )																	
Privado	( <b>x</b> )																	
<b>7. Forma de la planta</b>  <table border="0" style="width: 100%;"> <tr> <td>Cuadrada</td> <td align="center">( )</td> </tr> <tr> <td>En escuadra</td> <td align="center">( )</td> </tr> <tr> <td>En C</td> <td align="center">( )</td> </tr> <tr> <td>Rectangular</td> <td align="center">( <b>x</b> )</td> </tr> </table>	Cuadrada	( )	En escuadra	( )	En C	( )	Rectangular	( <b>x</b> )
