**PROYECTO DE  
ORDENAMIENTO  
Y  
MEJORAMIENTO  
DE LA IMAGEN  
URBANA DE  
TUXPAN  
1999-2004**

**Proyecto de Ordenamiento y Mejoramiento de la Imagen Urbana de Tuxpan 1999-2004.**

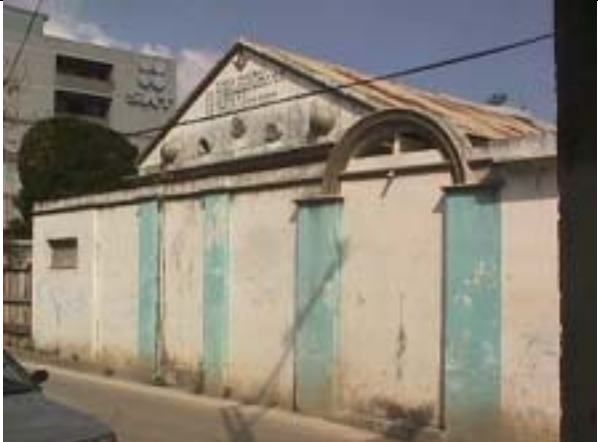
Bueno	Regular	Malo															
Fachada	( )	( <b>x</b> )	( )															
Muros	( )	( <b>x</b> )	( )															
Cubierta	( )	( <b>x</b> )	( )															
<b>4. Observaciones generales</b>  Estado actual: <table border="0"> <tbody> <tr> <td>Bueno</td> <td>( )</td> </tr> <tr> <td>Regular</td> <td>( <b>x</b> )</td> </tr> <tr> <td>Malo</td> <td>( )</td> </tr> <tr> <td>Peligroso</td> <td>( )</td> </tr> </tbody> </table>	Bueno	( )	Regular	( <b>x</b> )	Malo	( )	Peligroso	( )	<b>5. Aspectos legales</b> Régimen de propiedad <table border="0"> <tbody> <tr> <td>Federal</td> <td>( )</td> </tr> <tr> <td>Estatad</td> <td>( )</td> </tr> <tr> <td>Municipal</td> <td>( )</td> </tr> <tr> <td>Privado</td> <td>( <b>x</b> )</td> </tr> </tbody> </table>	Federal	( )	Estatad	( )	Municipal	( )	Privado	( <b>x</b> )	<b>6. Contexto inmediato</b>  Zona comercial
Bueno	( )																	
Regular	( <b>x</b> )

Malo	( )																	
Peligroso	( )																	
Federal	( )																	
Estatad	( )																	
Municipal	( )																	
Privado	( <b>x</b> )																	
<b>7. Forma de la planta</b>  Cuadrada ( ) En escuadra ( ) En C ( ) Rectangular ( <b>x</b> )

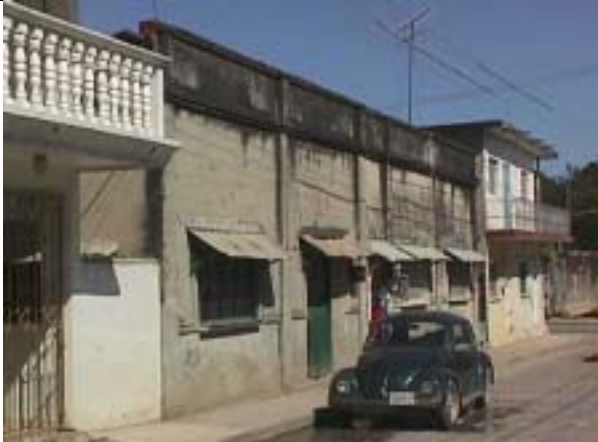
Bueno	Regular	Malo															
Fachada	( <b>x</b> )	( )	( )															
Muros	( <b>x</b> )	( )	( )															
Cubierta	( <b>x</b> )	( )	( )															
<b>4. Observaciones generales</b>  Estado actual: <table border="0" style="width: 100%;"> <tr> <td>Bueno</td> <td style="text-align: center;">( <b>x</b> )</td> </tr> <tr> <td>Regular</td> <td style="text-align: center;">( )</td> </tr> <tr> <td>Malo</td> <td style="text-align: center;">( )</td> </tr> <tr> <td>Peligroso</td> <td style="text-align: center;">( )</td> </tr> </table>	Bueno	( <b>x</b> )	Regular	( )	Malo	( )	Peligroso	( )	<b>5. Aspectos legales</b> Régimen de propiedad <table border="0" style="width: 100%;"> <tr> <td>Federal</td> <td style="text-align: center;">( )</td> </tr> <tr> <td>Estatad</td> <td style="text-align: center;">( )</td> </tr> <tr> <td>Municipal</td> <td style="text-align: center;">( )</td> </tr> <tr> <td>Privado</td> <td style="text-align: center;">( <b>x</b> )</td> </tr> </table>	Federal	( )	Estatad	( )	Municipal	( )	Privado	( <b>x</b> )	<b>6. Contexto inmediato</b>  Zona habitacional de Arquitectura Contemporánea

Bueno	( <b>x</b> )																	
Regular	( )																	
Malo	( )																	
Peligroso	( )																	
Federal	( )																	
Estatad	( )																	
Municipal	( )																	
Privado	( <b>x</b> )																	
<b>7. Forma de la planta</b>  Cuadrada ( ) En escuadra ( ) En C ( ) Rectangular ( <b>x</b> )

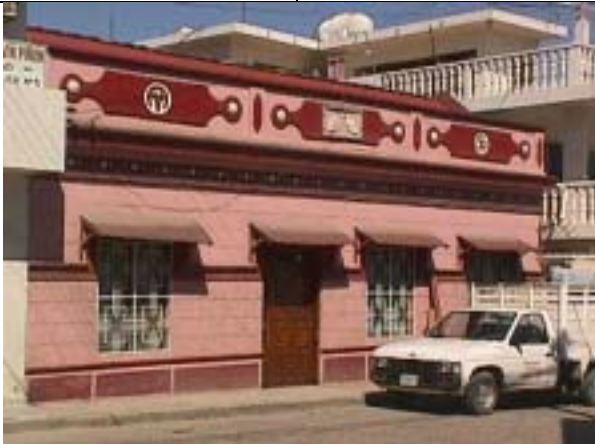
Bueno	Regular	Malo															
Fachada	( )	( <b>x</b> )	( )															
Muros	( <b>x</b> )	( )	( )															
Cubierta	( )	( <b>x</b> )	( )															
<b>4. Observaciones generales</b>  Estado actual: <table border="0"> <tbody> <tr> <td>Bueno</td> <td>( )</td> </tr> <tr> <td>Regular</td> <td>( <b>x</b> )</td> </tr> <tr> <td>Malo</td> <td>( )</td> </tr> <tr> <td>Peligroso</td> <td>( )</td> </tr> </tbody> </table>	Bueno	( )	Regular	( <b>x</b> )	Malo	( )	Peligroso	( )	<b>5. Aspectos legales</b> Régimen de propiedad <table border="0"> <tbody> <tr> <td>Federal</td> <td>( )</td> </tr> <tr> <td>Estatad</td> <td>( )</td> </tr> <tr> <td>Municipal</td> <td>( )</td> </tr> <tr> <td>Privado</td> <td>( <b>x</b> )</td> </tr> </tbody> </table>	Federal	( )	Estatad	( )	Municipal	( )	Privado	( <b>x</b> )	<b>6. Contexto inmediato</b>  Zona habitacional de Arquitectura Contemporánea
Bueno	( )

Regular	( <b>x</b> )																	
Malo	( )																	
Peligroso	( )																	
Federal	( )																	
Estatad	( )																	
Municipal	( )																	
Privado	( <b>x</b> )																	
<b>7. Forma de la planta</b>  Cuadrada ( ) En escuadra ( ) En C ( ) Rectangular ( <b>x</b> )

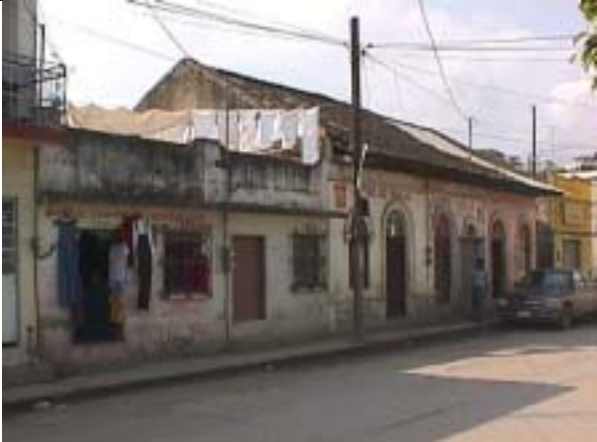
Bueno	Regular	Malo															
Fachada	( )	( <b>x</b> )	( )															
Muros	( )	( <b>x</b> )	( )															
Cubierta	( )	( <b>x</b> )	( )															
<b>4. Observaciones generales</b>  Estado actual: <table style="width: 100%; border-collapse: collapse;"> <tbody> <tr> <td>Bueno</td> <td style="text-align: center;">( )</td> </tr> <tr> <td>Regular</td> <td style="text-align: center;">( <b>X</b> )</td> </tr> <tr> <td>Malo</td> <td style="text-align: center;">( )</td> </tr> <tr> <td>Peligroso</td> <td style="text-align: center;">( )</td> </tr> </tbody> </table>	Bueno	( )	Regular	( <b>X</b> )	Malo	( )	Peligroso	( )	<b>5. Aspectos legales</b> Régimen de propiedad <table style="width: 100%; border-collapse: collapse;"> <tbody> <tr> <td>Federal</td> <td style="text-align: center;">( )</td> </tr> <tr> <td>Estatad</td> <td style="text-align: center;">( )</td> </tr> <tr> <td>Municipal</td> <td style="text-align: center;">( )</td> </tr> <tr> <td>Privado</td> <td style="text-align: center;">( <b>x</b> )</td> </tr> </tbody> </table>	Federal	( )	Estatad	( )	Municipal	( )	Privado	( <b>x</b> )	<b>6. Contexto inmediato</b>  Zona habitacional

Bueno	( )																	
Regular	( <b>X</b> )																	
Malo	( )																	
Peligroso	( )																	
Federal	( )																	
Estatad	( )																	
Municipal	( )																	
Privado	( <b>x</b> )																	
<b>7. Forma de la planta</b>  Cuadrada ( ) En escuadra ( ) En C ( ) Rectangular ( <b>x</b> )

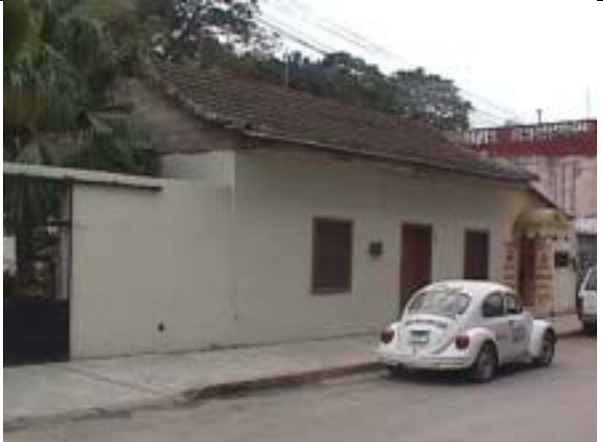
Dirección General de Ordenamiento Urbano y Regional		No. de ficha: 45																
Ficha de Catalogo de Monumentos Históricos Inmuebles																		
<b>1. Localización</b>  Estado: Veracruz Municipio: Tuxpan Localidad: Tuxpan Col. o barrio: Zona centro C.P.: Calle y núm. Vicente Guerrero Manzana: 17 Lote: 5 Núm. de niveles: 1	<b>2. Identificación</b>  Nombre del edificio: Uso original: Casa- habitación Uso actual: Comercio Época de construcción: XVI( ) XVII( ) XVIII( ) XIX( ) P.XX( <b>x</b> ) XX( )																	
	<b>3. Características</b> Estado de conservación: <table border="0"> <thead> <tr> <th></th> <th>Bueno</th> <th>Regular</th> <th>Malo</th> </tr> </thead> <tbody> <tr> <td>Fachada</td> <td>( )</td> <td>( <b>x</b> )</td> <td>( )</td> </tr> <tr> <td>Muros</td> <td>( )</td> <td>( <b>x</b> )</td> <td>( )</td> </tr> <tr> <td>Cubierta</td> <td>( )</td> <td>( <b>x</b> )</td> <td>( )</td> </tr> </tbody> </table> Otros elementos: Teja, almenas y molduras.			Bueno	Regular	Malo	Fachada	( )	( <b>x</b> )	( )	Muros	( )	( <b>x</b> )	( )	Cubierta	( )	( <b>x</b> )	( )

Bueno	Regular	Malo															
Fachada	( )	( <b>x</b> )	( )															
Muros	( )	( <b>x</b> )	( )															
Cubierta	( )	( <b>x</b> )	( )															
<b>4. Observaciones generales</b>  Estado actual: <table border="0"> <tbody> <tr> <td>Bueno</td> <td>( )</td> </tr> <tr> <td>Regular</td> <td>( <b>x</b> )</td> </tr> <tr> <td>Malo</td> <td>( )</td> </tr> <tr> <td>Peligroso</td> <td>( )</td> </tr> </tbody> </table>	Bueno	( )	Regular	( <b>x</b> )	Malo	( )	Peligroso	( )	<b>5. Aspectos legales</b> Régimen de propiedad <table border="0"> <tbody> <tr> <td>Federal</td> <td>( )</td> </tr> <tr> <td>Estatad</td> <td>( )</td> </tr> <tr> <td>Municipal</td> <td>( )</td> </tr> <tr> <td>Privado</td> <td>( <b>x</b> )</td> </tr> </tbody> </table>	Federal	( )	Estatad	( )	Municipal	( )	Privado	( <b>x</b> )	<b>6. Contexto inmediato</b>  Zona comercial
Bueno	( )																	
Regular	( <b>x</b> )

Malo	( )																	
Peligroso	( )																	
Federal	( )																	
Estatad	( )																	
Municipal	( )																	
Privado	( <b>x</b> )																	
<b>7. Forma de la planta</b>  Cuadrada ( ) En escuadra ( ) En C ( ) Rectangular ( <b>x</b> )

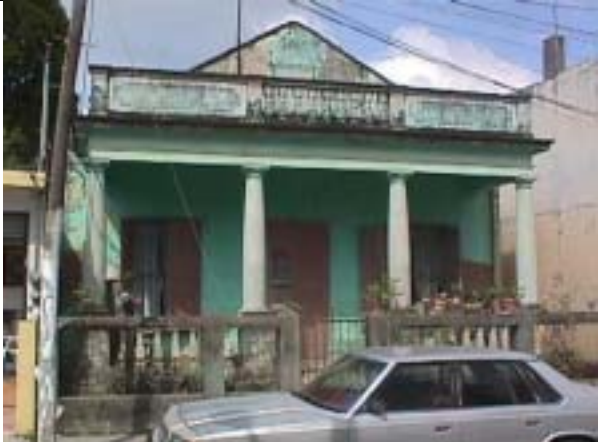
Dirección General de Ordenamiento Urbano y Regional		No. de ficha: 46																
Ficha de Catalogo de Monumentos Históricos Inmuebles																		
<b>1. Localización</b>		<b>2. Identificación</b>																
Estado: Veracruz Municipio: Tuxpan Localidad: Tuxpan Col. o barrio: Zona centro C.P.: Calle y núm. Garizurieta		Nombre del edificio: Uso original: Casa- habitación Uso actual: Casa - habitación Época de construcción: XVI( ) XVII( ) XVIII( ) XIX( ) P.XX( <b>x</b> ) XX( )																
Manzana: 77 Lote: 37 Núm. de niveles: 1		<b>3. Características</b> Estado de conservación:

Otros elementos: Molduras		Bueno	Regular	Malo	Fachada	( )	( <b>x</b> )	( )	Muros	( )	( <b>x</b> )	( )	Cubierta	( )	( <b>x</b> )	( )
	Bueno	Regular	Malo															
Fachada	( )	( <b>x</b> )	( )															
Muros	( )	( <b>x</b> )	( )															
Cubierta	( )	( <b>x</b> )	( )															
<b>4. Observaciones generales</b>	<b>5. Aspectos legales</b>	<b>6. Contexto inmediato</b>																
Estado actual: Bueno ( ) Regular ( <b>x</b> ) Malo ( ) Peligroso ( )	Régimen de propiedad Federal ( ) Estatal ( ) Municipal ( ) Privado ( <b>x</b> )	Zona habitacional de Arquitectura Contemporánea																
<b>7. Forma de la planta</b>

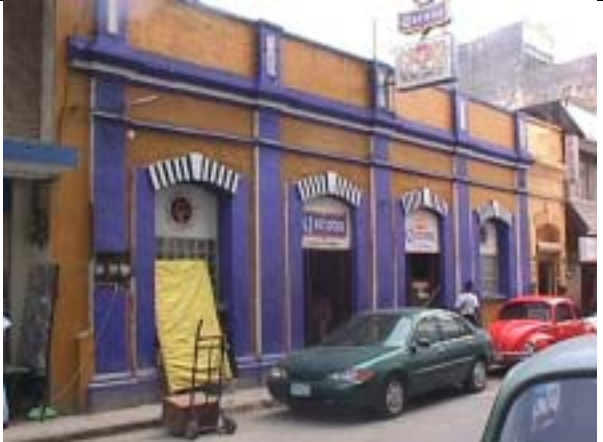
Dirección General de Ordenamiento Urbano y Regional		No. de ficha: 47																
Ficha de Catalogo de Monumentos Históricos Inmuebles																		
<b>1. Localización</b>  Estado: Veracruz Municipio: Tuxpan Localidad: Tuxpan Col. o barrio: Zona centro C.P.: Calle y núm. Morelos # 3  Manzana: 52 Lote: 19 Núm. de niveles: 1	<b>2. Identificación</b>  Nombre del edificio: Uso original: Casa- habitación Uso actual: comercio Época de construcción: XVI( ) XVII( ) XVIII( ) XIX( ) P.XX( <input checked="" type="checkbox"/> ) XX( )																	
	<b>3. Características</b> Estado de conservación: <table border="1"> <thead> <tr> <th></th> <th>Bueno</th> <th>Regular</th> <th>Malo</th> </tr> </thead> <tbody> <tr> <td>Fachada</td> <td>( <input checked="" type="checkbox"/> )</td> <td>( )</td> <td>( )</td> </tr> <tr> <td>Muros</td> <td>( <input checked="" type="checkbox"/> )</td> <td>( )</td> <td>( )</td> </tr> <tr> <td>Cubierta</td> <td>( <input checked="" type="checkbox"/> )</td> <td>( )</td> <td>( )</td> </tr> </tbody> </table> Otros elementos:			Bueno	Regular	Malo	Fachada	( <input checked="" type="checkbox"/> )	( )	( )	Muros	( <input checked="" type="checkbox"/> )	( )	( )	Cubierta	( <input checked="" type="checkbox"/> )	( )	( )

Bueno	( <input checked="" type="checkbox"/> )																	
Regular	( )																	
Malo	( )																	
Peligroso	( )																	
Federal	( )																	
Estatal	( )																	
Municipal	( )																	
Privado	( <input checked="" type="checkbox"/> )																	
<b>7. Forma de la planta</b>  Cuadrada ( ) En escuadra ( ) En C ( ) Rectangular ( <input checked="" type="checkbox"/> )

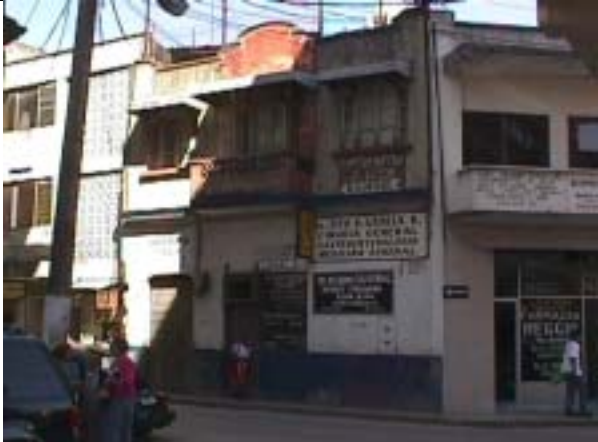
Dirección General de Ordenamiento Urbano y Regional Ficha de Catalogo de Monumentos Históricos Inmuebles		No. de ficha: 48																
<b>1. Localización</b>  Estado: Veracruz Municipio: Tuxpan Localidad: Tuxpan Col. o barrio: Zona centro C.P.: Calle y núm. Morelos	<b>2. Identificación</b>  Nombre del edificio: Uso original: Casa- habitación Uso actual: Mixto Época de construcción: XVI( ) XVII( ) XVIII( ) XIX( ) P.XX( <b>x</b> ) XX( )																	
	<b>3. Características</b> Estado de conservación: <table border="0" style="width: 100%;"> <tr> <td></td> <td style="text-align: center;">Bueno</td> <td style="text-align: center;">Regular</td> <td style="text-align: center;">Malo</td> </tr> <tr> <td>Fachada</td> <td style="text-align: center;">( )</td> <td style="text-align: center;">( <b>x</b> )</td> <td style="text-align: center;">( )</td> </tr> <tr> <td>Muros</td> <td style="text-align: center;">( )</td> <td style="text-align: center;">( <b>x</b> )</td> <td style="text-align: center;">( )</td> </tr> <tr> <td>Cubierta</td> <td style="text-align: center;">( )</td> <td style="text-align: center;">( <b>x</b> )</td> <td style="text-align: center;">( )</td> </tr> </table> Otros elementos:			Bueno	Regular	Malo	Fachada	( )	( <b>x</b> )	( )	Muros	( )	( <b>x</b> )	( )	Cubierta	( )	( <b>x</b> )	( )

Bueno	Regular	Malo															
Fachada	( )	( <b>x</b> )	( )															
Muros	( )	( <b>x</b> )	( )															
Cubierta	( )	( <b>x</b> )	( )															
<b>4. Observaciones generales</b>  Estado actual: <table border="0" style="width: 100%;"> <tr> <td>Bueno</td> <td style="text-align: center;">( )</td> </tr> <tr> <td>Regular</td> <td style="text-align: center;">( <b>x</b> )</td> </tr> <tr> <td>Malo</td> <td style="text-align: center;">( )</td> </tr> <tr> <td>Peligroso</td> <td style="text-align: center;">( )</td> </tr> </table>	Bueno	( )	Regular	( <b>x</b> )	Malo	( )	Peligroso	( )	<b>5. Aspectos legales</b> Régimen de propiedad <table border="0" style="width: 100%;"> <tr> <td>Federal</td> <td style="text-align: center;">( )</td> </tr> <tr> <td>Estatal</td> <td style="text-align: center;">( )</td> </tr> <tr> <td>Municipal</td> <td style="text-align: center;">( )</td> </tr> <tr> <td>Privado</td> <td style="text-align: center;">( <b>x</b> )</td> </tr> </table>	Federal	( )	Estatal	( )	Municipal	( )	Privado	( <b>x</b> )	<b>6. Contexto inmediato</b>  Zona comercial

Bueno	( )																
Regular	( <b>x</b> )																	
Malo	( )																	
Peligroso	( )																	
Federal	( )																	
Estatal	( )																	
Municipal	( )																	
Privado	( <b>x</b> )																	
<b>7. Forma de la planta</b>  Cuadrada ( ) En escuadra ( ) En C ( ) Rectangular ( <b>x</b> )

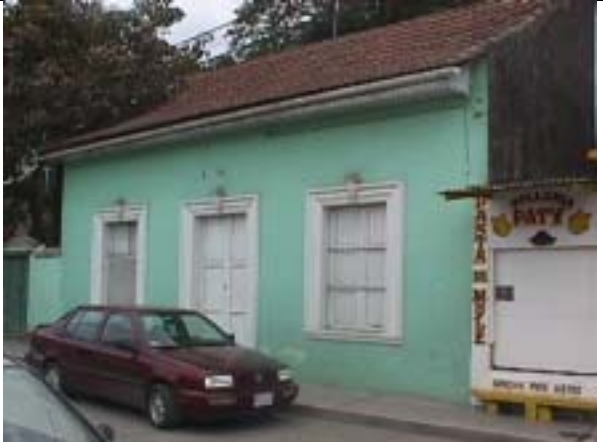
Dirección General de Ordenamiento Urbano y Regional Ficha de Catalogo de Monumentos Históricos Inmuebles		No. de ficha: 49																
<b>1. Localización</b>  Estado: Veracruz Municipio: Tuxpan Localidad: Tuxpan Col. o barrio: Zona centro C.P.: Calle y núm. Vicente Guerrero # 37 Manzana: 17 Lote: 17 Núm. de niveles: 1	<b>2. Identificación</b>  Nombre del edificio: Uso original: Casa- habitación Uso actual: Casa - habitación Época de construcción: XVI( ) XVII( ) XVIII( ) XIX( ) P.XX( <b>x</b> ) XX( )																	
	<b>3. Características</b> Estado de conservación: <table border="0"> <thead> <tr> <th></th> <th>Bueno</th> <th>Regular</th> <th>Malo</th> </tr> </thead> <tbody> <tr> <td>Fachada</td> <td>( <b>x</b> )</td> <td>( )</td> <td>( )</td> </tr> <tr> <td>Muros</td> <td>( <b>x</b> )</td> <td>( )</td> <td>( )</td> </tr> <tr> <td>Cubierta</td> <td>( )</td> <td>( <b>x</b> )</td> <td>( )</td> </tr> </tbody> </table> Otros elementos: Molduras			Bueno	Regular	Malo	Fachada	( <b>x</b> )	( )	( )	Muros	( <b>x</b> )	( )	( )	Cubierta	( )	( <b>x</b> )	( )

Bueno	Regular	Malo															
Fachada	( <b>x</b> )	( )	( )															
Muros	( <b>x</b> )	( )	( )															
Cubierta	( )	( <b>x</b> )	( )															
<b>4. Observaciones generales</b>  Estado actual: <table border="0"> <tbody> <tr> <td>Bueno</td> <td>( <b>x</b> )</td> </tr> <tr> <td>Regular</td> <td>( )</td> </tr> <tr> <td>Malo</td> <td>( )</td> </tr> <tr> <td>Peligroso</td> <td>( )</td> </tr> </tbody> </table>	Bueno	( <b>x</b> )	Regular	( )	Malo	( )	Peligroso	( )	<b>5. Aspectos legales</b> Régimen de propiedad <table border="0"> <tbody> <tr> <td>Federal</td> <td>( )</td> </tr> <tr> <td>Estatal</td> <td>( )</td> </tr> <tr> <td>Municipal</td> <td>( )</td> </tr> <tr> <td>Privado</td> <td>( <b>x</b> )</td> </tr> </tbody> </table>	Federal	( )	Estatal	( )	Municipal	( )	Privado	( <b>x</b> )	<b>6. Contexto inmediato</b>  Zona habitacional de Arquitectura Contemporánea
Bueno	( <b>x</b> )

Regular	( )																	
Malo	( )																	
Peligroso	( )																	
Federal	( )																	
Estatal	( )																	
Municipal	( )																	
Privado	( <b>x</b> )																	
<b>7. Forma de la planta</b>  Cuadrada ( ) En escuadra ( ) En C ( ) Rectangular ( <b>x</b> )

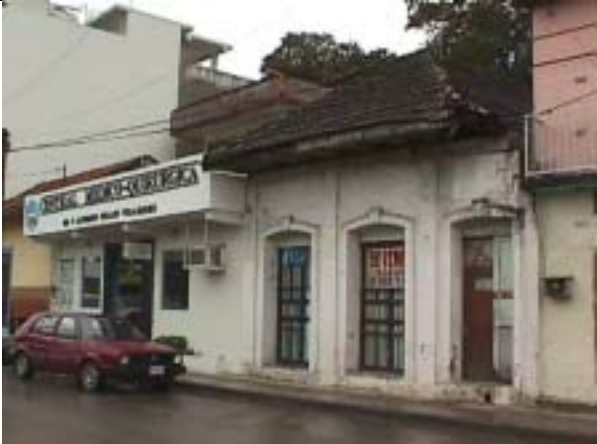
Dirección General de Ordenamiento Urbano y Regional		No. de ficha: 50																
Ficha de Catalogo de Monumentos Históricos Inmuebles																		
<b>1. Localización</b>  Estado: Veracruz Municipio: Tuxpan Localidad: Tuxpan Col. o barrio: Zona centro C.P.: Calle y núm. Vicente Guerrero # 33 Manzana: 17 Lote: 20 Núm. de niveles: 1	<b>2. Identificación</b>  Nombre del edificio: Uso original: Casa- habitación Uso actual: Mixto Época de construcción: XVI( ) XVII( ) XVIII( ) XIX( ) P.XX( <b>x</b> ) XX( )																	
	<b>3. Características</b> Estado de conservación: <table border="0" style="width: 100%; text-align: center;"> <tr> <td></td> <td>Bueno</td> <td>Regular</td> <td>Malo</td> </tr> <tr> <td>Fachada</td> <td>( )</td> <td>( <b>x</b> )</td> <td>( )</td> </tr> <tr> <td>Muros</td> <td>( <b>x</b> )</td> <td>( )</td> <td>( )</td> </tr> <tr> <td>Cubierta</td> <td>( )</td> <td>( <b>x</b> )</td> <td>( )</td> </tr> </table> Otros elementos:			Bueno	Regular	Malo	Fachada	( )	( <b>x</b> )	( )	Muros	( <b>x</b> )	( )	( )	Cubierta	( )	( <b>x</b> )	( )

Bueno	Regular	Malo															
Fachada	( )	( <b>x</b> )	( )															
Muros	( <b>x</b> )	( )	( )															
Cubierta	( )	( <b>x</b> )	( )															
<b>4. Observaciones</b> <b>.generales</b>  Estado actual: <table border="0" style="width: 100%;"> <tr> <td>Bueno</td> <td>( )</td> </tr> <tr> <td>Regular</td> <td>( <b>x</b> )</td> </tr> <tr> <td>Malo</td> <td>( )</td> </tr> <tr> <td>Peligroso</td> <td>( )</td> </tr> </table>	Bueno	( )	Regular	( <b>x</b> )	Malo	( )	Peligroso	( )	<b>5. Aspectos legales</b> Régimen de propiedad <table border="0" style="width: 100%;"> <tr> <td>Federal</td> <td>( )</td> </tr> <tr> <td>Estatal</td> <td>( )</td> </tr> <tr> <td>Municipal</td> <td>( )</td> </tr> <tr> <td>Privado</td> <td>( <b>x</b> )</td> </tr> </table>	Federal	( )	Estatal	( )	Municipal	( )	Privado	( <b>x</b> )	<b>6. Contexto inmediato</b>  Zona habitacional de Arquitectura Contemporánea

Bueno	( )																	
Regular	( <b>x</b> )																	
Malo	( )																	
Peligroso	( )																	
Federal	( )																	
Estatal	( )																	
Municipal	( )																	
Privado	( <b>x</b> )																	
<b>7. Forma de la planta</b>  Cuadrada ( ) En escuadra ( ) En C ( ) Rectangular ( <b>x</b> )

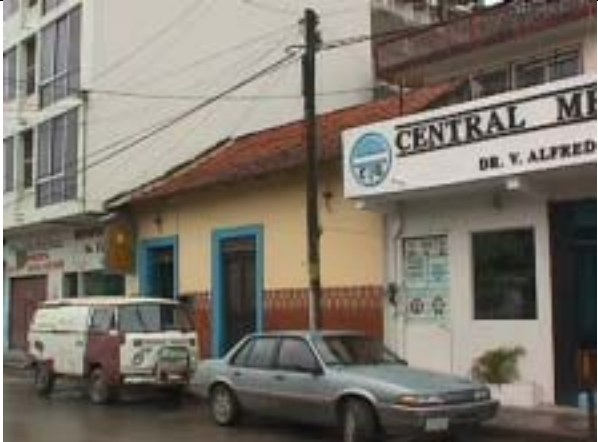
Dirección General de Ordenamiento Urbano y Regional Ficha de Catalogo de Monumentos Históricos Inmuebles		No. de ficha: 51																
<b>1. Localización</b>  Estado: Veracruz Municipio: Tuxpan Localidad: Tuxpan Col. o barrio: Zona centro C.P.: Calle y núm. Vicente Guerrero # 29 Manzana: 17 Lote: 23 Núm. de niveles: 1	<b>2. Identificación</b>  Nombre del edificio: Uso original: Casa- habitación Uso actual: Casa - habitación Época de construcción: XVI( ) XVII( ) XVIII( ) XIX( ) P.XX( <b>x</b> ) XX( )																	
	<b>3. Características</b> Estado de conservación: <table border="0"> <thead> <tr> <th></th> <th>Bueno</th> <th>Regular</th> <th>Malo</th> </tr> </thead> <tbody> <tr> <td>Fachada</td> <td>( )</td> <td>( <b>x</b> )</td> <td>( )</td> </tr> <tr> <td>Muros</td> <td>( <b>x</b> )</td> <td>( )</td> <td>( )</td> </tr> <tr> <td>Cubierta</td> <td>( )</td> <td>( <b>x</b> )</td> <td>( )</td> </tr> </tbody> </table> Otros elementos:			Bueno	Regular	Malo	Fachada	( )	( <b>x</b> )	( )	Muros	( <b>x</b> )	( )	( )	Cubierta	( )	( <b>x</b> )	( )

Bueno	Regular	Malo															
Fachada	( )	( <b>x</b> )	( )															
Muros	( <b>x</b> )	( )	( )															
Cubierta	( )	( <b>x</b> )	( )															
<b>4. Observaciones generales</b> Estado actual: <table border="0"> <tbody> <tr> <td>Bueno</td> <td>( )</td> </tr> <tr> <td>Regular</td> <td>( <b>x</b> )</td> </tr> <tr> <td>Malo</td> <td>( )</td> </tr> <tr> <td>Peligroso</td> <td>( )</td> </tr> </tbody> </table>	Bueno	( )	Regular	( <b>x</b> )	Malo	( )	Peligroso	( )	<b>5. Aspectos legales</b> Régimen de propiedad <table border="0"> <tbody> <tr> <td>Federal</td> <td>( )</td> </tr> <tr> <td>Estatal</td> <td>( )</td> </tr> <tr> <td>Municipal</td> <td>( )</td> </tr> <tr> <td>Privado</td> <td>( <b>x</b> )</td> </tr> </tbody> </table>	Federal	( )	Estatal	( )	Municipal	( )	Privado	( <b>x</b> )	<b>6. Contexto inmediato</b>  Zona habitacional de Arquitectura Contemporánea
Bueno	( )

Regular	( <b>x</b> )																	
Malo	( )																	
Peligroso	( )																	
Federal	( )																	
Estatal	( )																	
Municipal	( )																	
Privado	( <b>x</b> )																	
<b>7. Forma de la planta</b>  Cuadrada ( ) En escuadra ( ) En C ( ) Rectangular ( <b>x</b> )

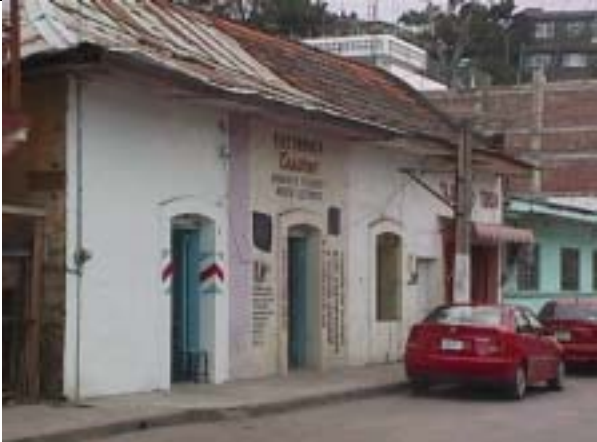
Dirección General de Ordenamiento Urbano y Regional		No. de ficha: 52																
Ficha de Catalogo de Monumentos Históricos Inmuebles																		
<b>1. Localización</b>		<b>2. Identificación</b>																
Estado: Veracruz Municipio: Tuxpan Localidad: Tuxpan Col. o barrio: Zona centro C.P.: Calle y núm. Vicente Guerrero # 21 Manzana: 64 Lote: 3 Núm. de niveles: 1		Nombre del edificio: Uso original: Casa- habitación Uso actual: Casa - habitación Época de construcción: XVI( ) XVII( ) XVIII( ) XIX( ) P.XX( <b>x</b> ) XX( )																
		<b>3. Características</b>																
		Estado de conservación:

Otros elementos: molduras		Bueno	Regular	Malo	Fachada	( )	( <b>x</b> )	( )	Muros	( <b>x</b> )	( )	( )	Cubierta	( )	( <b>x</b> )	( )
	Bueno	Regular	Malo															
Fachada	( )	( <b>x</b> )	( )															
Muros	( <b>x</b> )	( )	( )															
Cubierta	( )	( <b>x</b> )	( )															
<b>4. Observaciones generales</b>	<b>5. Aspectos legales</b>	<b>6. Contexto inmediato</b>																
Estado actual: Bueno ( ) Regular ( <b>x</b> ) Malo ( ) Peligroso ( )	Régimen de propiedad Federal ( ) Estatal ( ) Municipal ( ) Privado ( <b>x</b> )	Zona habitacional de Arquitectura Contemporánea																
<b>7. Forma de la planta</b>

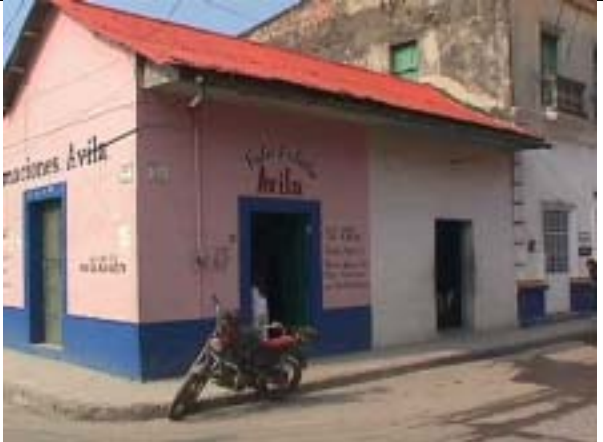
Dirección General de Ordenamiento Urbano y Regional Ficha de Catalogo de Monumentos Históricos Inmuebles		No. de ficha: 53																
<b>1. Localización</b>  Estado: Veracruz Municipio: Tuxpan Localidad: Tuxpan Col. o barrio: Zona centro C.P.: Calle y núm. Fausto Vega # 16 Manzana: 47 Lote: 3 Núm. de niveles: 1	<b>2. Identificación</b>  Nombre del edificio: Uso original: Casa- habitación Uso actual: comercio Época de construcción: XVI( ) XVII( ) XVIII( ) XIX( ) P.XX( <input checked="" type="checkbox"/> ) XX( )																	
	<b>3. Características</b> Estado de conservación: <table border="0"> <thead> <tr> <th></th> <th>Bueno</th> <th>Regular</th> <th>Malo</th> </tr> </thead> <tbody> <tr> <td>Fachada</td> <td>( <input checked="" type="checkbox"/> )</td> <td>( )</td> <td>( )</td> </tr> <tr> <td>Muros</td> <td>( <input checked="" type="checkbox"/> )</td> <td>( )</td> <td>( )</td> </tr> <tr> <td>Cubierta</td> <td>( <input checked="" type="checkbox"/> )</td> <td>( )</td> <td>( )</td> </tr> </tbody> </table> Otros elementos:			Bueno	Regular	Malo	Fachada	( <input checked="" type="checkbox"/> )	( )	( )	Muros	( <input checked="" type="checkbox"/> )	( )	( )	Cubierta	( <input checked="" type="checkbox"/> )	( )	( )

Bueno	( <input checked="" type="checkbox"/> )																	
Regular	( )																	
Malo	( )																	
Peligroso	( )																	
Federal	( )																	
Estatad	( )																	
Municipal	( )																	
Privado	( <input checked="" type="checkbox"/> )																	
<b>7. Forma de la planta</b>  Cuadrada ( ) En escuadra ( ) En C ( ) Rectangular ( <input checked="" type="checkbox"/> )

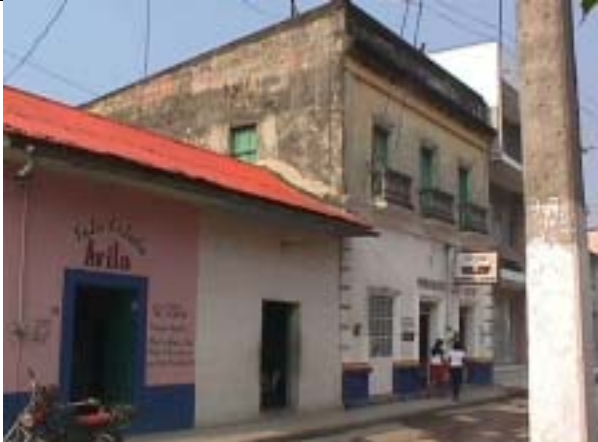
Dirección General de Ordenamiento Urbano y Regional		No. de ficha: 54																
Ficha de Catalogo de Monumentos Históricos Inmuebles																		
<b>1. Localización</b>  Estado: Veracruz Municipio: Tuxpan Localidad: Tuxpan Col. o barrio: Zona centro C.P.: Calle y núm. Fausto Vega # 16 Manzana: 47 Lote: 3 Núm. de niveles: 1	<b>2. Identificación</b>  Nombre del edificio: Uso original: Casa- habitación Uso actual: Casa - habitación Época de construcción: XVI( ) XVII( ) XVIII( ) XIX( ) P.XX( <b>x</b> ) XX( )																	
	<b>3. Características</b> Estado de conservación: <table style="width: 100%; border-collapse: collapse;"> <thead> <tr> <th></th> <th style="text-align: center;">Bueno</th> <th style="text-align: center;">Regular</th> <th style="text-align: center;">Malo</th> </tr> </thead> <tbody> <tr> <td>Fachada</td> <td style="text-align: center;">( )</td> <td style="text-align: center;">( <b>x</b> )</td> <td style="text-align: center;">( )</td> </tr> <tr> <td>Muros</td> <td style="text-align: center;">( )</td> <td style="text-align: center;">( <b>x</b> )</td> <td style="text-align: center;">( )</td> </tr> <tr> <td>Cubierta</td> <td style="text-align: center;">( )</td> <td style="text-align: center;">( <b>x</b> )</td> <td style="text-align: center;">( )</td> </tr> </tbody> </table> Otros elementos:			Bueno	Regular	Malo	Fachada	( )	( <b>x</b> )	( )	Muros	( )	( <b>x</b> )	( )	Cubierta	( )	( <b>x</b> )	( )

Bueno	Regular	Malo															
Fachada	( )	( <b>x</b> )	( )															
Muros	( )	( <b>x</b> )	( )															
Cubierta	( )	( <b>x</b> )	( )															
<b>4. Observaciones generales</b>  Estado actual: <table style="width: 100%; border-collapse: collapse;"> <tbody> <tr> <td>Bueno</td> <td style="text-align: center;">( )</td> </tr> <tr> <td>Regular</td> <td style="text-align: center;">( <b>x</b> )</td> </tr> <tr> <td>Malo</td> <td style="text-align: center;">( )</td> </tr> <tr> <td>Peligroso</td> <td style="text-align: center;">( )</td> </tr> </tbody> </table>	Bueno	( )	Regular	( <b>x</b> )	Malo	( )	Peligroso	( )	<b>5. Aspectos legales</b> Régimen de propiedad <table style="width: 100%; border-collapse: collapse;"> <tbody> <tr> <td>Federal</td> <td style="text-align: center;">( )</td> </tr> <tr> <td>Estatad</td> <td style="text-align: center;">( )</td> </tr> <tr> <td>Municipal</td> <td style="text-align: center;">( )</td> </tr> <tr> <td>Privado</td> <td style="text-align: center;">( <b>x</b> )</td> </tr> </tbody> </table>	Federal	( )	Estatad	( )	Municipal	( )	Privado	( <b>x</b> )	<b>6. Contexto inmediato</b>  Zona habitacional de Arquitectura Contemporánea

Bueno	( )																	
Regular	( <b>x</b> )																	
Malo	( )																	
Peligroso	( )																	
Federal	( )																	
Estatad	( )																	
Municipal	( )																	
Privado	( <b>x</b> )																	
<b>7. Forma de la planta</b>  Cuadrada ( ) En escuadra ( ) En C ( ) Rectangular ( <b>x</b> )

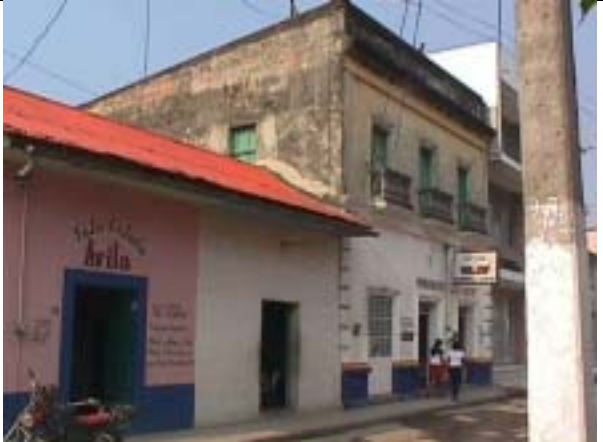
Dirección General de Ordenamiento Urbano y Regional Ficha de Catalogo de Monumentos Históricos Inmuebles		No. de ficha: 55																
<b>1. Localización</b>  Estado: Veracruz Municipio: Tuxpan Localidad: Tuxpan Col. o barrio: Zona centro C.P.: Calle y núm. Fausto Vega # 15 Manzana: 47 Lote: 3 Núm. de niveles: 1	<b>2. Identificación</b>  Nombre del edificio: Uso original: Casa- habitación Uso actual: Casa - habitación Época de construcción: XVI( ) XVII( ) XVIII( ) XIX( ) P.XX( <b>x</b> ) XX( )																	
	<b>3. Características</b> Estado de conservación: <table border="0"> <thead> <tr> <th></th> <th>Bueno</th> <th>Regular</th> <th>Malo</th> </tr> </thead> <tbody> <tr> <td>Fachada</td> <td>( )</td> <td>( <b>x</b> )</td> <td>( )</td> </tr> <tr> <td>Muros</td> <td>( )</td> <td>( <b>x</b> )</td> <td>( )</td> </tr> <tr> <td>Cubierta</td> <td>( )</td> <td>( <b>x</b> )</td> <td>( )</td> </tr> </tbody> </table> Otros elementos:			Bueno	Regular	Malo	Fachada	( )	( <b>x</b> )	( )	Muros	( )	( <b>x</b> )	( )	Cubierta	( )	( <b>x</b> )	( )

Bueno	Regular	Malo															
Fachada	( )	( <b>x</b> )	( )															
Muros	( )	( <b>x</b> )	( )															
Cubierta	( )	( <b>x</b> )	( )															
<b>4. Observaciones generales</b>  Estado actual: <table border="0"> <tbody> <tr> <td>Bueno</td> <td>( )</td> </tr> <tr> <td>Regular</td> <td>( <b>x</b> )</td> </tr> <tr> <td>Malo</td> <td>( )</td> </tr> <tr> <td>Peligroso</td> <td>( )</td> </tr> </tbody> </table>	Bueno	( )	Regular	( <b>x</b> )	Malo	( )	Peligroso	( )	<b>5. Aspectos legales</b> Régimen de propiedad <table border="0"> <tbody> <tr> <td>Federal</td> <td>( )</td> </tr> <tr> <td>Estatal</td> <td>( )</td> </tr> <tr> <td>Municipal</td> <td>( )</td> </tr> <tr> <td>Privado</td> <td>( <b>x</b> )</td> </tr> </tbody> </table>	Federal	( )	Estatal	( )	Municipal	( )	Privado	( <b>x</b> )	<b>6. Contexto inmediato</b>  Zona habitacional de Arquitectura Contemporánea
Bueno	( )

Regular	( <b>x</b> )																	
Malo	( )																	
Peligroso	( )																	
Federal	( )																	
Estatal	( )																	
Municipal	( )																	
Privado	( <b>x</b> )																	
<b>7. Forma de la planta</b>  Cuadrada ( ) En escuadra ( ) En C ( ) Rectangular ( <b>x</b> )

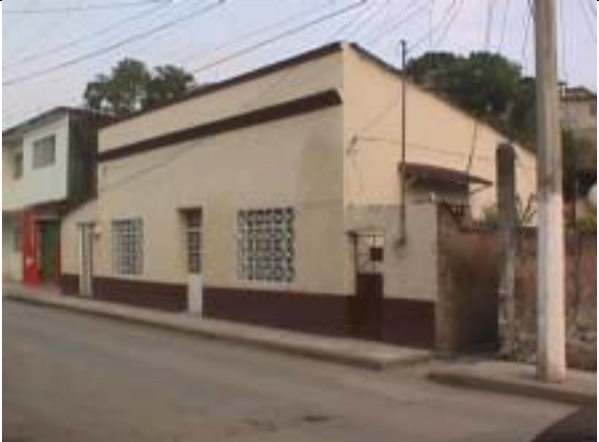
Dirección General de Ordenamiento Urbano y Regional Ficha de Catalogo de Monumentos Históricos Inmuebles		No. de ficha: 56																			
<b>1. Localización</b>  Estado: Veracruz Municipio: Tuxpan Localidad: Tuxpan Col. o barrio: Zona centro C.P.: Calle y núm. Fausto vega # 15 Manzana: 13 Lote: 3 Núm. de niveles: 1	<b>2. Identificación</b>  Nombre del edificio: Uso original: Casa- habitación Uso actual: Casa - habitación Época de construcción: XVI( ) XVII( ) XVIII( ) XIX( ) P.XX( <b>x</b> ) XX( )																				
	<b>3. Características</b> Estado de conservación: <table border="0" style="width: 100%;"> <thead> <tr> <th></th> <th>Bueno</th> <th>Regular</th> <th>Malo</th> </tr> </thead> <tbody> <tr> <td>Fachada</td> <td>( <b>x</b> )</td> <td>( )</td> <td>( )</td> </tr> <tr> <td>Muros</td> <td>( <b>x</b> )</td> <td>( )</td> <td>( )</td> </tr> <tr> <td>Cubierta</td> <td>( <b>x</b> )</td> <td>( )</td> <td>( )</td> </tr> <tr> <td>Otros elementos:</td> <td></td> <td></td> <td></td> </tr> </tbody> </table>			Bueno	Regular	Malo	Fachada	( <b>x</b> )	( )	( )	Muros	( <b>x</b> )	( )	( )	Cubierta	( <b>x</b> )	( )	( )	Otros elementos:

Bueno	Regular	Malo																		
Fachada	( <b>x</b> )	( )	( )																		
Muros	( <b>x</b> )	( )	( )																		
Cubierta	( <b>x</b> )	( )	( )																		
Otros elementos:																					
<b>4. Observaciones generales</b>  Estado actual: <table border="0" style="width: 100%;"> <tbody> <tr> <td>Bueno</td> <td>( <b>x</b> )</td> </tr> <tr> <td>Regular</td> <td>( )</td> </tr> <tr> <td>Malo</td> <td>( )</td> </tr> <tr> <td>Peligroso</td> <td>( )</td> </tr> </tbody> </table>	Bueno	( <b>x</b> )	Regular	( )	Malo	( )	Peligroso	( )	<b>5. Aspectos legales</b> Régimen de propiedad <table border="0" style="width: 100%;"> <tbody> <tr> <td>Federal</td> <td>( )</td> </tr> <tr> <td>Estatad</td> <td>( )</td> </tr> <tr> <td>Municipal</td> <td>( )</td> </tr> <tr> <td>Privado</td> <td>( <b>x</b> )</td> </tr> </tbody> </table>	Federal	( )	Estatad	( )	Municipal	( )	Privado	( <b>x</b> )	<b>6. Contexto inmediato</b>  Zona habitacional de Arquitectura Contemporánea

Bueno	( <b>x</b> )																			
Regular	( )																				
Malo	( )																				
Peligroso	( )																				
Federal	( )																				
Estatad	( )																				
Municipal	( )																				
Privado	( <b>x</b> )																				
<b>7. Forma de la planta</b>  Cuadrada ( ) En escuadra ( ) En C ( ) Rectangular ( <b>x</b> )

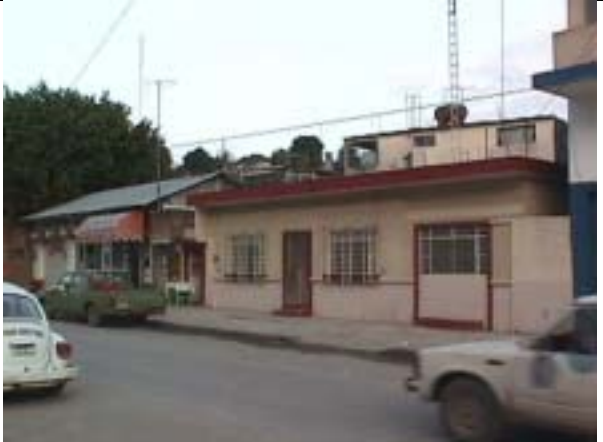
Bueno	Regular	Malo															
Fachada	( )	( <b>x</b> )	( )															
Muros	( <b>x</b> )	( )	( )															
Cubierta	( )	( <b>x</b> )	( )															
<b>4. Observaciones generales</b>  Estado actual: <table border="0"> <tbody> <tr> <td>Bueno</td> <td>( )</td> </tr> <tr> <td>Regular</td> <td>( <b>x</b> )</td> </tr> <tr> <td>Malo</td> <td>( )</td> </tr> <tr> <td>Peligroso</td> <td>( )</td> </tr> </tbody> </table>	Bueno	( )	Regular	( <b>x</b> )	Malo	( )	Peligroso	( )	<b>5. Aspectos legales</b> Régimen de propiedad <table border="0"> <tbody> <tr> <td>Federal</td> <td>( )</td> </tr> <tr> <td>Estatad</td> <td>( )</td> </tr> <tr> <td>Municipal</td> <td>( )</td> </tr> <tr> <td>Privado</td> <td>( <b>x</b> )</td> </tr> </tbody> </table>	Federal	( )	Estatad	( )	Municipal	( )	Privado	( <b>x</b> )	<b>6. Contexto inmediato</b>  Zona habitacional de Arquitectura Contemporánea
Bueno	( )

Regular	( <b>x</b> )																	
Malo	( )																	
Peligroso	( )																	
Federal	( )																	
Estatad	( )																	
Municipal	( )																	
Privado	( <b>x</b> )																	
<b>7. Forma de la planta</b>  Cuadrada ( ) En escuadra ( ) En C ( ) Rectangular ( <b>x</b> )

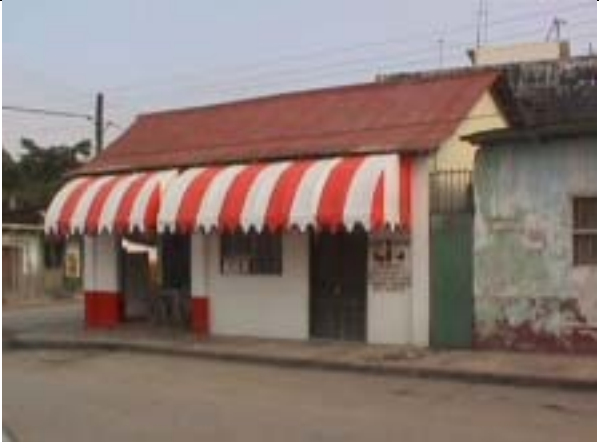
Dirección General de Ordenamiento Urbano y Regional		No. de ficha: 58																				
Ficha de Catalogo de Monumentos Históricos Inmuebles																						
<b>1. Localización</b>  Estado: Veracruz Municipio: Tuxpan Localidad: Tuxpan Col. o barrio: Zona centro C.P.: Calle y núm. Fausto Vega # 23 Manzana: 13 Lote: 3 Núm. de niveles: 1	<b>2. Identificación</b>  Nombre del edificio: Uso original: Casa- habitación Uso actual: Casa - habitación Época de construcción: XVI( ) XVII( ) XVIII( ) XIX( ) P.XX( <b>x</b> ) XX( )																					
	<b>3. Características</b> Estado de conservación: <table style="width: 100%; border-collapse: collapse;"> <thead> <tr> <th></th> <th style="text-align: center;">Bueno</th> <th style="text-align: center;">Regular</th> <th style="text-align: center;">Malo</th> </tr> </thead> <tbody> <tr> <td>Fachada</td> <td style="text-align: center;">( <b>x</b> )</td> <td style="text-align: center;">( )</td> <td style="text-align: center;">( )</td> </tr> <tr> <td>Muros</td> <td style="text-align: center;">( <b>x</b> )</td> <td style="text-align: center;">( )</td> <td style="text-align: center;">( )</td> </tr> <tr> <td>Cubierta</td> <td style="text-align: center;">( <b>x</b> )</td> <td style="text-align: center;">( )</td> <td style="text-align: center;">( )</td> </tr> <tr> <td>Otros elementos:</td> <td></td> <td></td> <td></td> </tr> </tbody> </table>			Bueno	Regular	Malo	Fachada	( <b>x</b> )	( )	( )	Muros	( <b>x</b> )	( )	( )	Cubierta	( <b>x</b> )	( )	( )	Otros elementos:

Bueno	Regular	Malo																			
Fachada	( <b>x</b> )	( )	( )																			
Muros	( <b>x</b> )	( )	( )																			
Cubierta	( <b>x</b> )	( )	( )																			
Otros elementos:																						
<b>4. Observaciones generales</b>  Estado actual: <table style="width: 100%; border-collapse: collapse;"> <tbody> <tr> <td>Bueno</td> <td style="text-align: center;">( <b>x</b> )</td> </tr> <tr> <td>Regular</td> <td style="text-align: center;">( )</td> </tr> <tr> <td>Malo</td> <td style="text-align: center;">( )</td> </tr> <tr> <td>Peligroso</td> <td style="text-align: center;">( )</td> </tr> </tbody> </table>	Bueno	( <b>x</b> )	Regular	( )	Malo	( )	Peligroso	( )	<b>5. Aspectos legales</b> Régimen de propiedad <table style="width: 100%; border-collapse: collapse;"> <tbody> <tr> <td>Federal</td> <td style="text-align: center;">( )</td> </tr> <tr> <td>Estatad</td> <td style="text-align: center;">( )</td> </tr> <tr> <td>Municipal</td> <td style="text-align: center;">( )</td> </tr> <tr> <td>Privado</td> <td style="text-align: center;">( <b>x</b> )</td> </tr> </tbody> </table>	Federal	( )	Estatad	( )	Municipal	( )	Privado	( <b>x</b> )	<b>6. Contexto inmediato</b>  Zona habitacional de Arquitectura Contemporánea

Bueno	( <b>x</b> )																					
Regular	( )																					
Malo	( )																					
Peligroso	( )																					
Federal	( )																					
Estatad	( )																					
Municipal	( )																					
Privado	( <b>x</b> )																					
<b>7. Forma de la planta</b>  Cuadrada ( ) En escuadra ( ) En C ( ) Rectangular ( <b>x</b> )

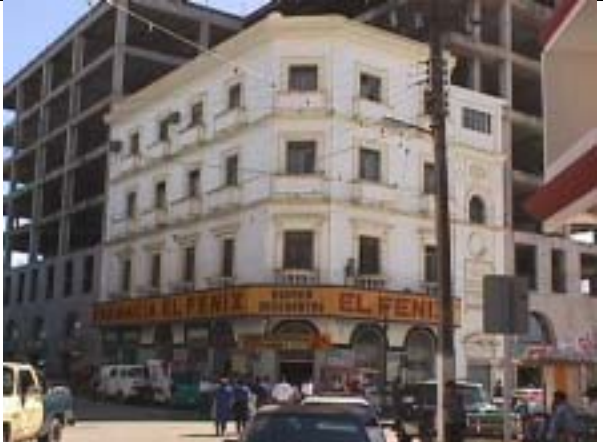
Dirección General de Ordenamiento Urbano y Regional		No. de ficha: 59																
Ficha de Catalogo de Monumentos Históricos Inmuebles																		
<b>1. Localización</b>  Estado: Veracruz Municipio: Tuxpan Localidad: Tuxpan Col. o barrio: Zona centro C.P.: Calle y núm. Morelos esq. Benito Juárez Manzana: Lote: 1 Núm. de niveles: 1	<b>2. Identificación</b>  Nombre del edificio: Uso original: Hotel Uso actual: Comercial Época de construcción: XVI( ) XVII( ) XVIII( ) XIX( ) P.XX( <b>x</b> ) XX( )																	
<b>4. Observaciones generales</b>  Estado actual: Bueno ( <b>x</b> ) Regular ( ) Malo ( ) Peligroso ( )	<b>3. Características</b>  Estado de conservación:

<table><tr> <th></th> <th style="text-align: center;">Bueno</th> <th style="text-align: center;">Regular</th> <th style="text-align: center;">Malo</th> </tr><tr> <td>Cubierta</td> <td style="text-align: center;">( <b>x</b> )</td> <td style="text-align: center;">( )</td> <td style="text-align: center;">( )</td> </tr></table>

Otros elementos: Cornisas, molduras, balcones.		Bueno	Regular	Malo	Fachada	( <b>x</b> )	( )	( )	Muros	( <b>x</b> )	( )	( )	Cubierta	( <b>x</b> )	( )	( )	<b>6. Contexto inmediato</b>  Zona comercial
	Bueno	Regular	Malo															
Fachada	( <b>x</b> )	( )	( )															
Muros	( <b>x</b> )	( )	( )															
Cubierta	( <b>x</b> )	( )	( )															
<b>5. Aspectos legales</b>  Régimen de propiedad Federal ( ) Estatal ( ) Municipal ( ) Privado ( <b>x</b> )	<b>7. Forma de la planta</b>  Cuadrada ( ) En escuadra ( ) En C ( ) Rectangular ( <b>x</b> )
